Odpověď na žádost o poskytnutí informací dle zákona č. 106/1999 Sb.

**BEZPEČNOSTNÍ INSPEKCE
SILNICE II/148, DOLNÍ SLOVĚNICE - FARA**

Bezpečnostní inspekce akce: „Silnice II/148, Dolní Slověnice - fara“

Název akce Silnice II/148, Dolní Slověnice - fara

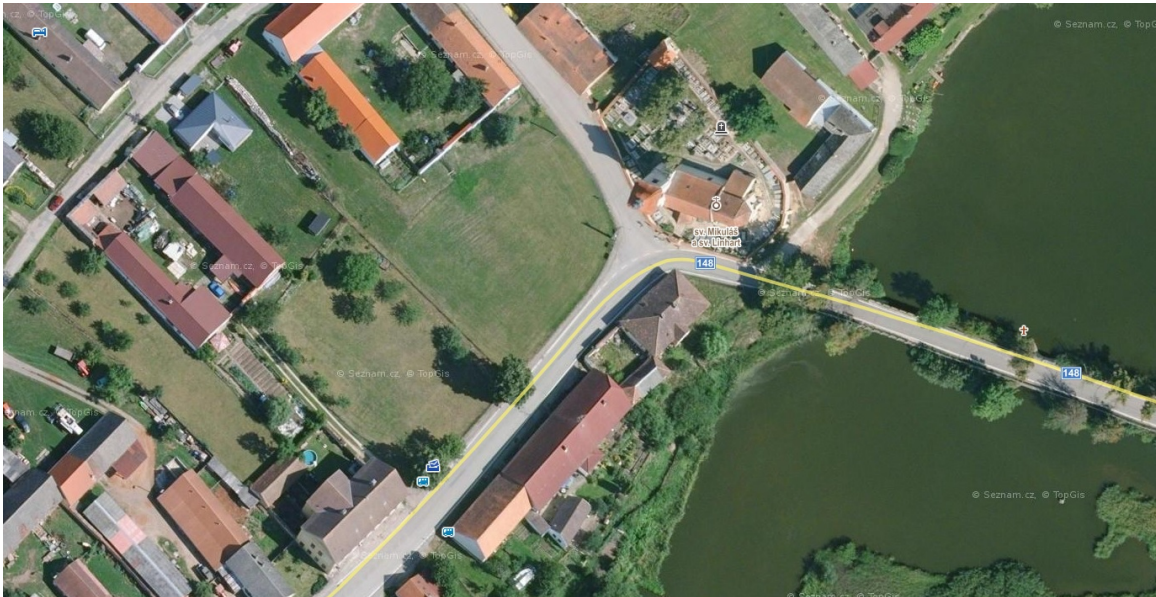
Silnice v zájmovém území je dvoupruhová a nacházející v obci Dolní Slověnice. Silnice II/148 se u fary nachází ve směrovém oblouku v úhlu cca 110 stupňů o velmi malém poloměru

V místě fary se nachází křižovatka s místní komunikací.

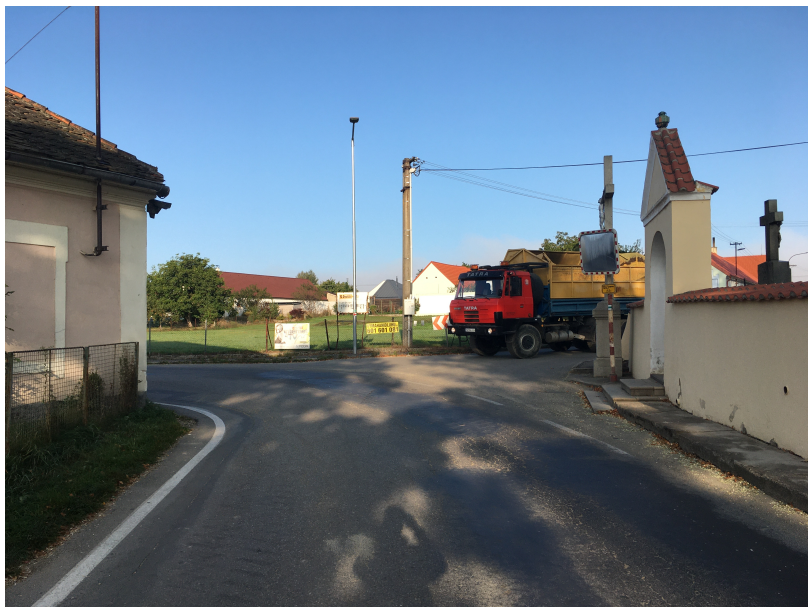
Z pohledu šířkového uspořádání je patrné, že stávající stav je nevyhovující. Nadrozměrná vozidla jsou nuceni vyjet do protisměru, aby se kolem fary vytočili.

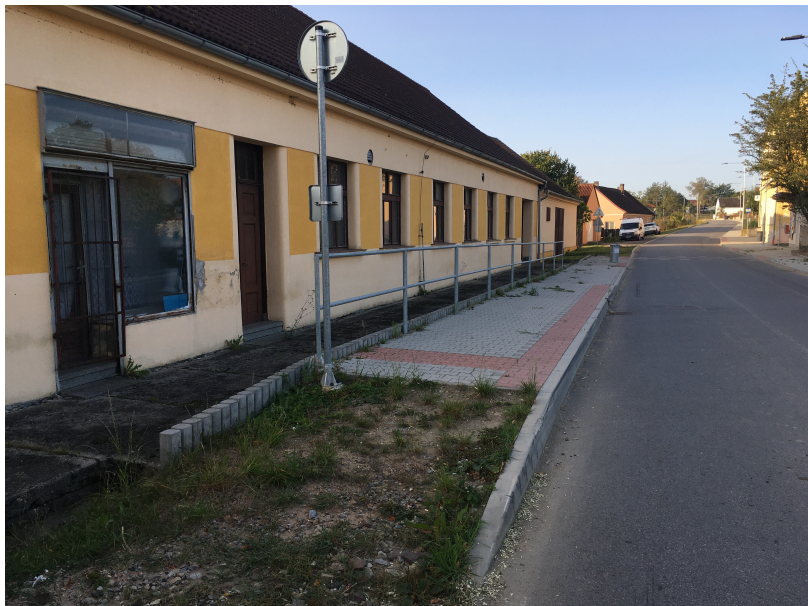
V současné době zde před farou končí chodník, který dále nepokračuje. Toto bezpečnostní riziko je v PD řešeno novým chodníkem v místě fary.

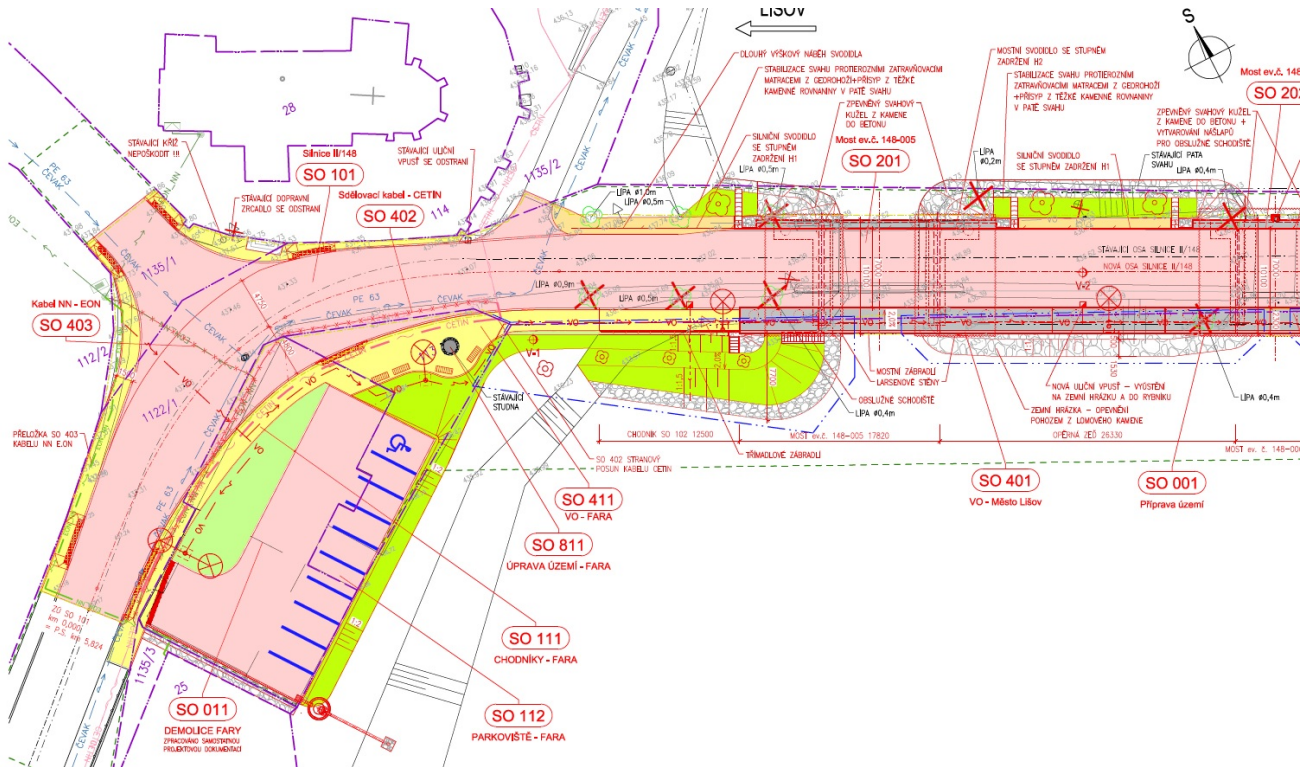
V současné době není zajištěn bezpečný přístup ke kostelu či hřbitovu. Nový návrh PD tento přístup do značné míry umožňuje

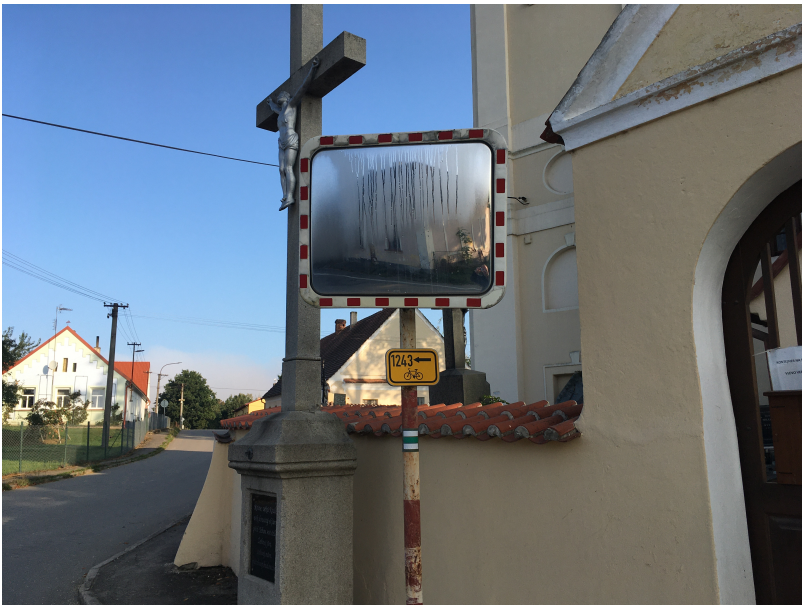
V místě směrového oblouku je dnes osazeno dopravní zrcadlo. Zrcadlo není vyhřívané, proto je zde převážně v ranních hodinách a v zimním období zhoršena jako funkčnost

Dopravní zrcadlo má vyřešit dnes nevyhovující rozhledy pro zastavení (brání zde rozhledům roh fary)

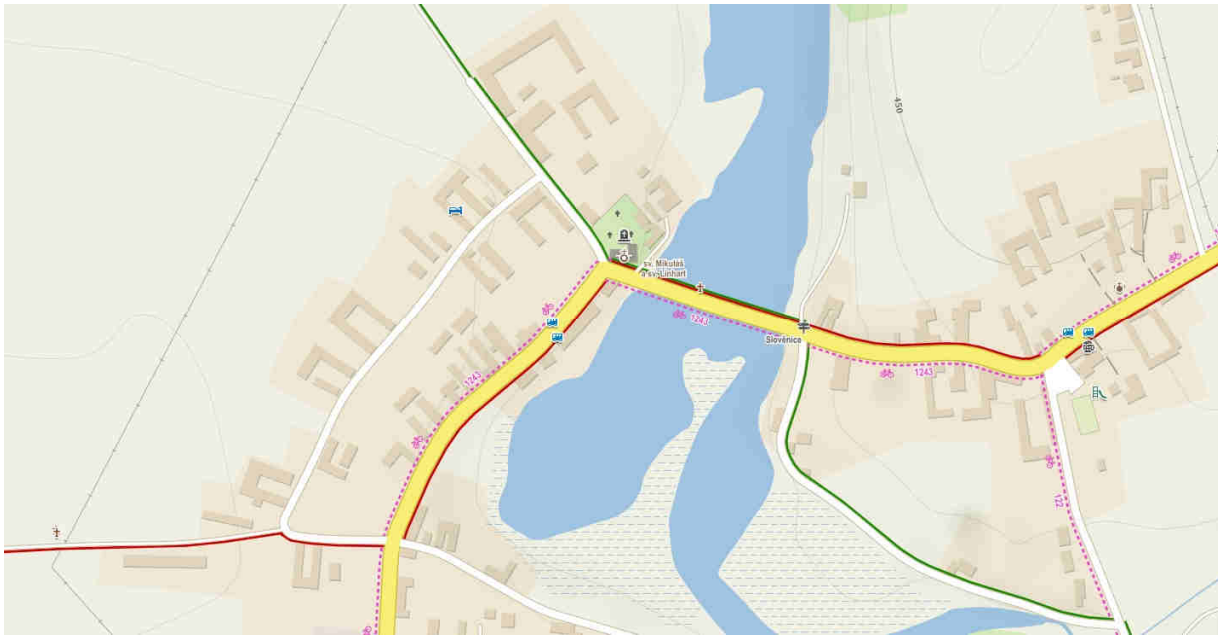
Z pohledu chodců je zde velké bezpečnostní riziko absence chodníkových ploch, chodci jsou tak zde nuceni použít stávající silnice II/148, kde jsou zcela nevyhovující rozhledy pro zastavení. Může tak zde dojít k fatální nehodě chodce s projíždějícím vozidlem.
