**Identifikace dopravně nebezpečných míst a úseků na  
vybrané síti Jihočeského kraje**

**Úsek: 188 – silnice II/408, km 19,090 – km 20,355**

Březen 2018

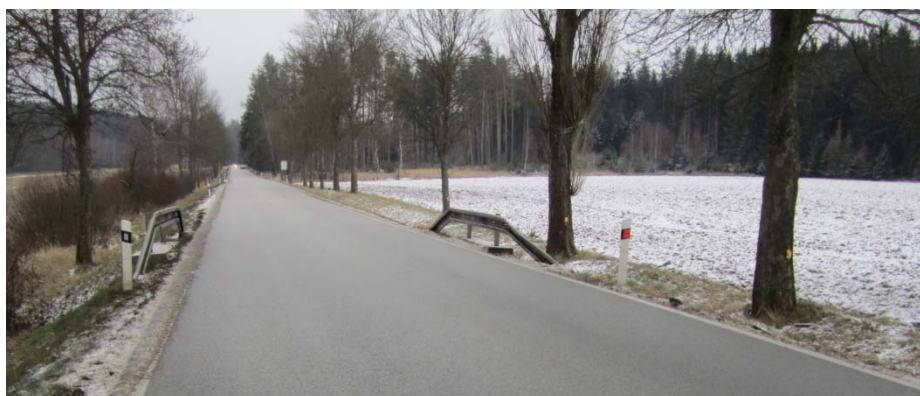
Místo nehod, kde došlo ke dvěma bočním střetům protijedoucích vozidel, je na začátku úseku v km 19,15, kde je osazeno svodidlo nad propustkem. Vzdálenost svodidel (čel jejich svodnic) je 6,8 m, šířka zpevnění komunikace je zde 5,75 m. V přilehlých úsecích není nezpevněná krajnice provedena odpovídajícím způsobem, může proto docházet k bočním střetům (zvláště z toho důvodu, že podíl těžké nákladní dopravy je zde cca 16%). Doporučení k odstranění bočních střetů – viz Riziko 4:.

Obrázek 3: Místo nehod bočních střetů.

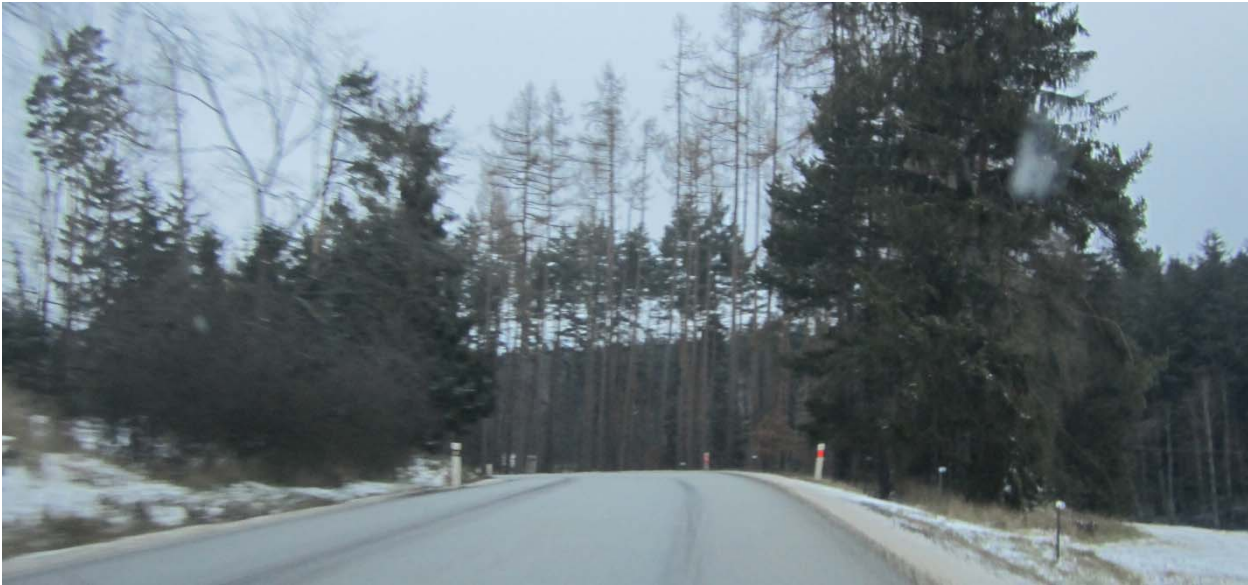
**Shluk 1:** Nehody v km 20,01 se udály především z důvodu, že řidič nepřizpůsobil rychlost stavu vozovky, všechny nehody byly s následným zraněním. Kromě jedné nehody se všechny se staly ve směru od Jemnice na Dačice v prvním směrovém (a současně výškovém) oblouku po přímé trase. Převážná část těchto nehod se stala za mokra, u třech z nich došlo ke smyku, u 4 došlo k nárazu do stromu. Dostředný sklon je zde cca 6 %, šířka zpevněné části komunikace 5,9 m současně se zhoršenými rozhledovými poměry však vedou k vytvoření místa se zvýšeným výskytem dopravních nehod. Vedení vozidel není jednoznačné díky nedostatečnému vodorovnému dopravnímu značení a absenci svislého dopravního značení, ve směrovém oblouku (přestože na směrové oblouky je zde upozorněno svislou dopravní značkou č. A2b Dvojitá zatáčka, první vlevo).

*Obrázek 4: Místo dopravních nehod – shluk 1, pohled proti směru staničení.*

**Doporučení:** Viz riziko 1 a 9.

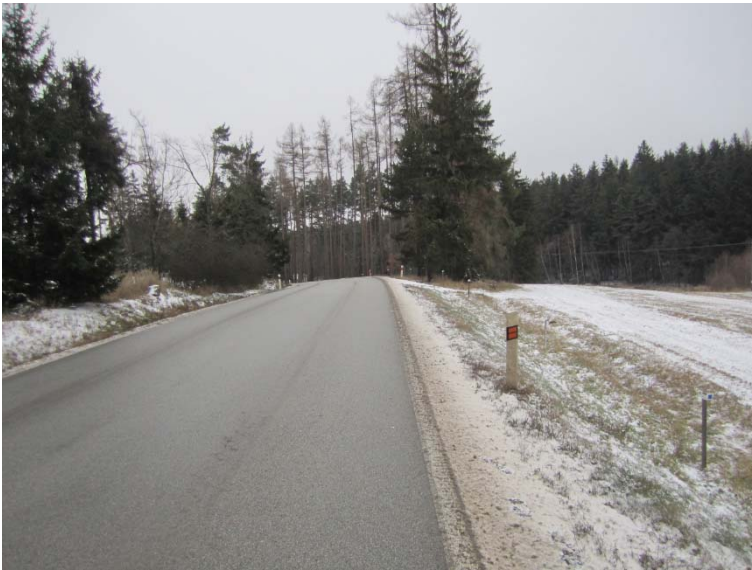
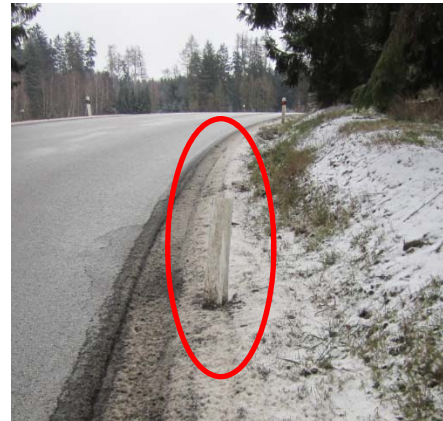
**Riziko 1:** Km 19,09 – 20,35 Dopravní značení - nedostatečné vedení komunikace

**Závažnost rizika:** Střední.

**Popis rizika:** Poškozené a tedy nefunkční směrové sloupky, nevýrazné vodorovné dopravní značení, nedostatečné vedení ve směrovém oblouku v km 20,01 (místo shluku DN 1).

Obrázek 5: Nedostatky ve vedení komunikace.

**Doporučení:** Obnova a doplnění směrových sloupků (jejich vzdálenost zvolit dle poloměrů oblouků), obnova vodorovného dopravní značení, do směrového oblouku v km 20,01 osadit SDZ č. Z3 „Vodící tabule“ s jednou šípkou 3 x.

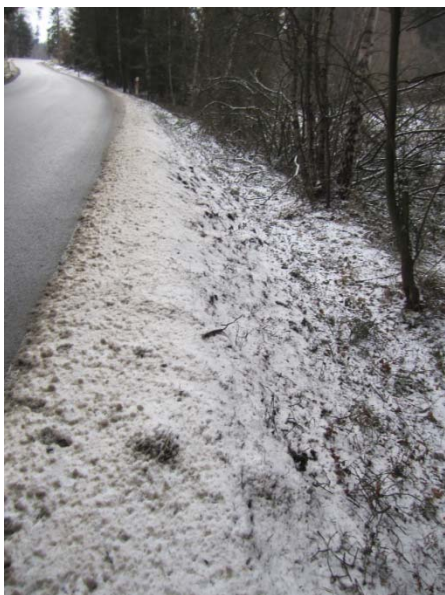
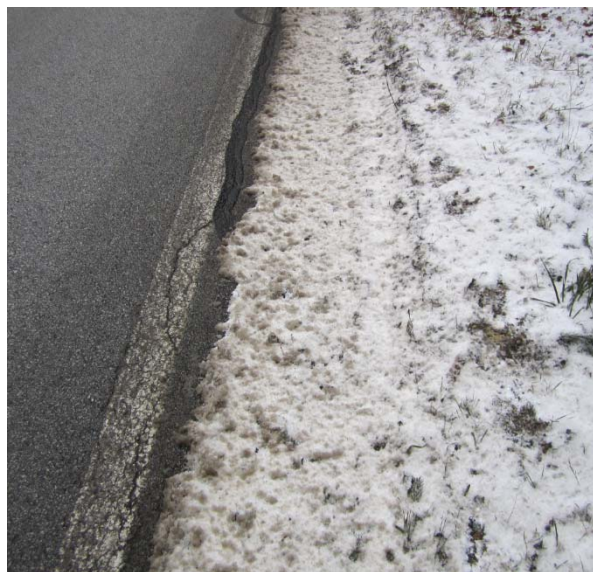
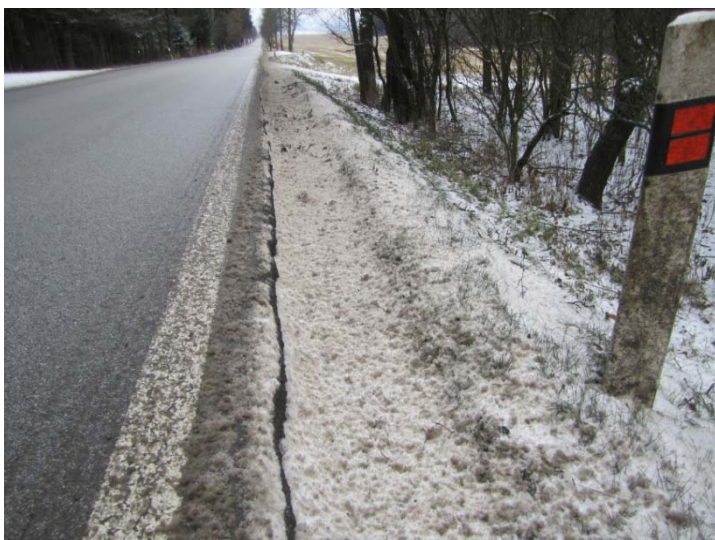
**Riziko 2: Km 19,09 – 20,35 Krajnice - nebezpečí sjetí vozidla mimo komunikaci****Závažnost rizika:** Střední.

**Popis rizika:** Nedostatečná šířka a sklonové poměry nezpevněné krajnice neumožňují využití celé šířky komunikace (její zpevněné i nezpevněné části), komunikace tak není odpouštějící a vzhledem k 16 % nákladní dopravy z celkového počtu vozidel se stává komunikace bez odpovídající zpevněné krajnice nebezpečná. Pokleslá krajnice neumožňuje vozidlům její plné využití a následný návrat na zpevněnou část komunikace. V kombinaci se šířkovými poměry komunikace může docházet k bočním střetům vozidel.

*Obrázek 6: Chybějící nebo nevyhovující krajnice.*

**Doporučení:** Dosypání nezpevněné části krajnice, provedení její odpovídající šířky a sklonu.

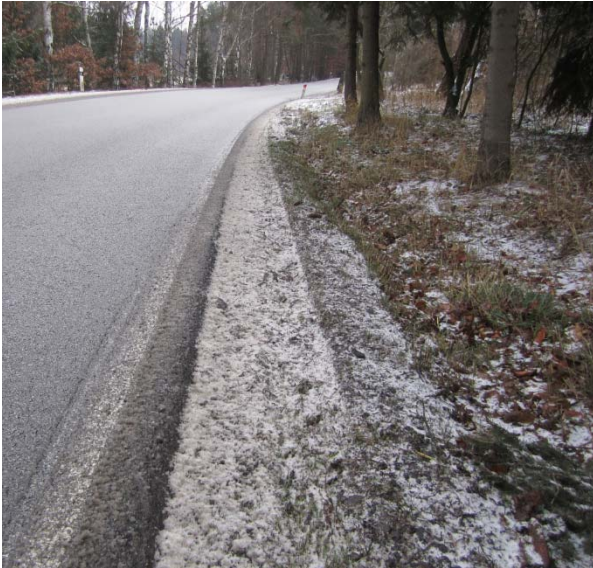
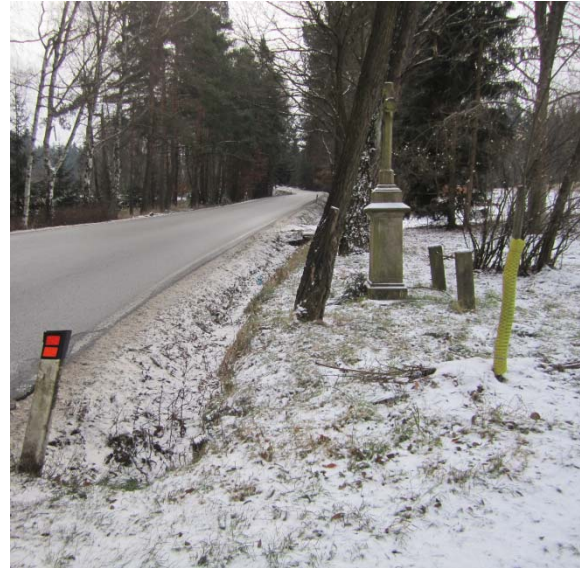
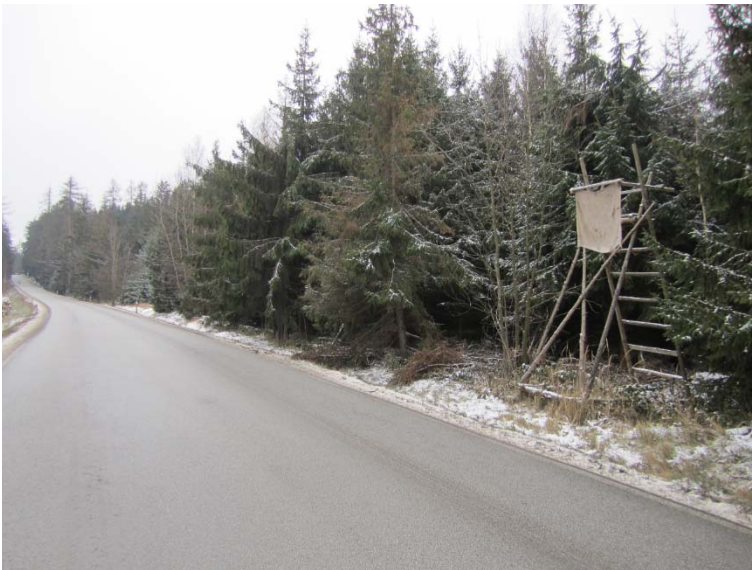
**Riziko 3: Km 19,09 – 20,35 Pevná překážka – jejich vzdálenost****Závažnost rizika:** Střední.**Popis rizika:** Příložná vzdálenost stromů u hrany zpevnění není bezpečná z pohledu následků při vyjetí vozidla mimo vozovku.**Doporučení:** Odstranění stromů a zeleně do 3,5 m.

Obrázek 7: Příklad míst s nedostatečnou vzdáleností stromů od kraje vozovky.

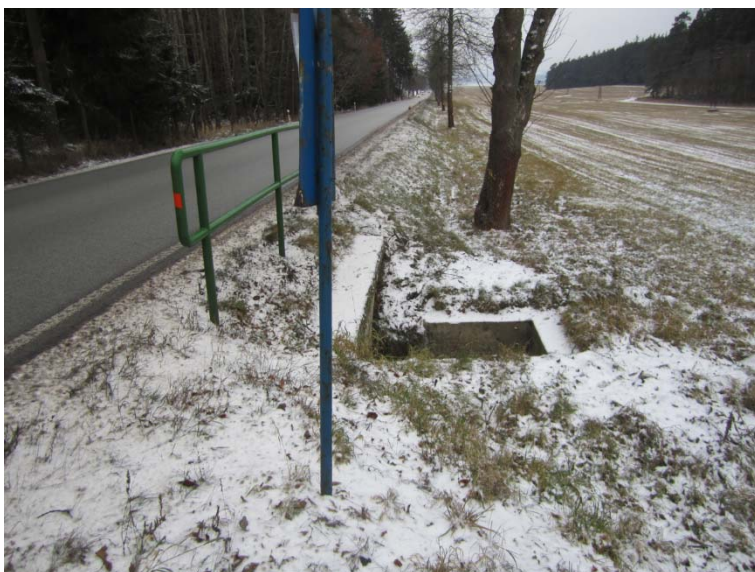
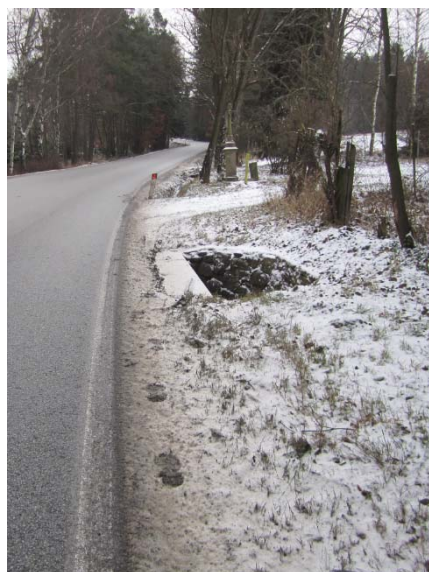
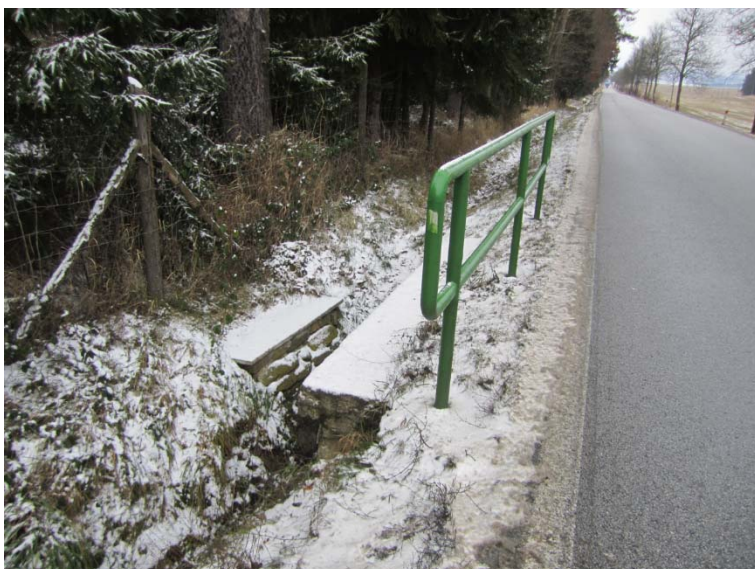
**Riziko 4:** Km 19,15; km 19,62, km 19,73 Zádržný systém – nefunkčnost/absence záchytného zařízení

**Závažnost rizika:** Střední.

**Popis rizika:** Km 19,15 - Díky své nedostatečné délce neplní toto záchytné zařízení svoji funkci. Současně chybějící distanční díl neumožňuje deformaci svodidla při nárazu - svodidlo není zcela funkční. Km 19,62 – Zábradlí není pro vozidla dostatečnou ochranou čela propustku. Km 19,73 – Absence záchytného systému u odvodňovacího zařízení (vpravo).

*Obrázek 8: Místa s nedostatečnou ochranou odvodňovacího zařízení (vlevo v km 19,62, vpravo v km 19,73).*

**Doporučení:** Provedení odpovídajícího záchytného systému k odvodňovacímu zařízení. Úprava záchytného zařízení.

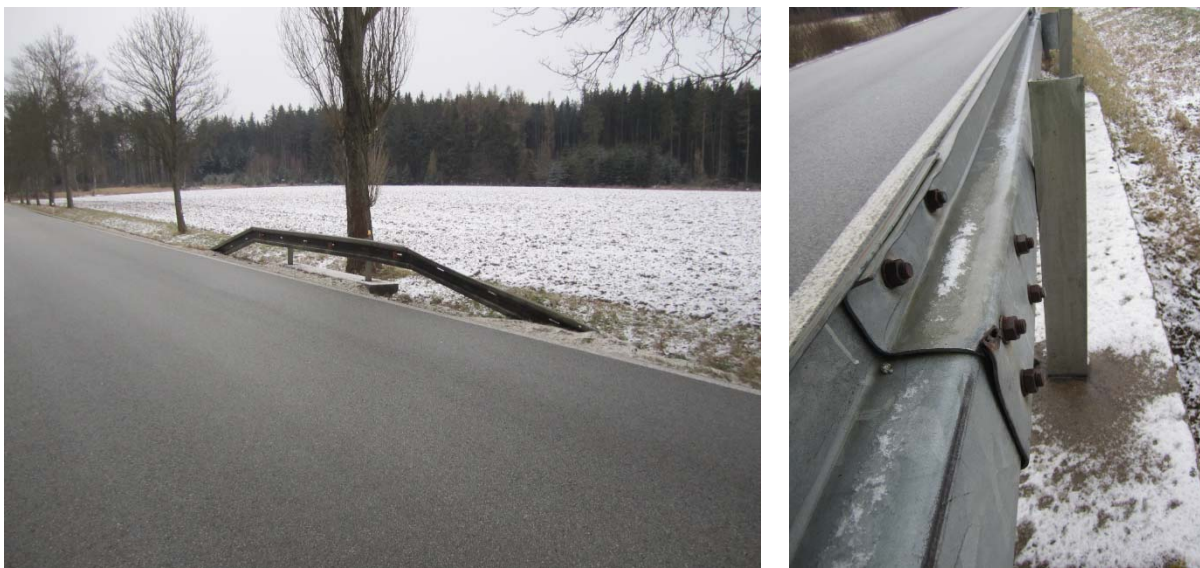
Obrázek 9: Délka a chybějící prvky záchytného systému v km 19,15.

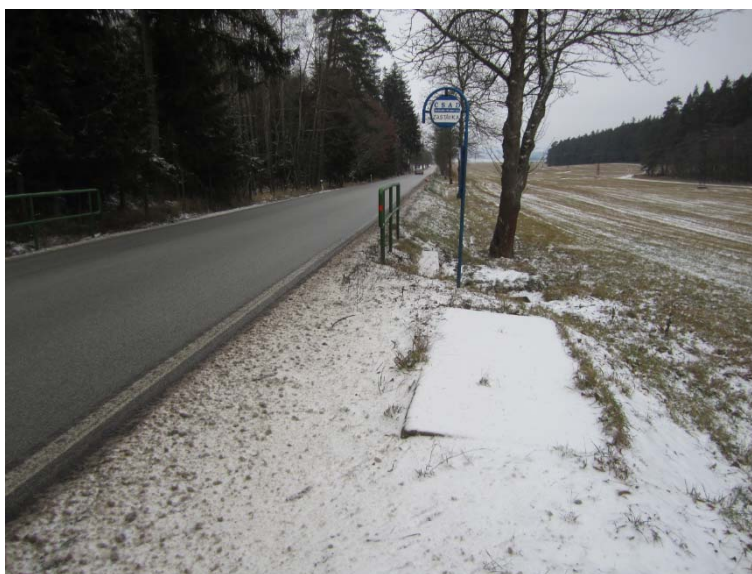
**Riziko 5: Km 19,62 Zastávka - provedení zastávek hromadné linkové dopravy**

**Závažnost rizika:** Střední.

**Popis rizika:** Ve směru na Dačice (proti směru staničení) - absence odpovídající výšky nástupní hrany u zastávek autobusu nezajišťuje komfortní a bezpečné nastupování/vystupování osob. Nedostatečná rozlišitelnost zastávky – chybějící DZ.

Ve směru na Jemnici (po směru staničení) – chybí zastávka hromadné linkové dopravy zcela. Není zde označena ani svislým ani vodorovným dopravním značením

Obrázek 10: Provedení zastávky hromadné dopravy (směr na Dačice – proti směru staničení).

**Doporučení:** Vybudovat zastávku hromadné dopravy ve směru na Jemnici. Ve směru na Dačice - doplnění zastávky o nástupiště s dostatečně vysokou nástupní hranou, aby nastupování/vystupování bylo dostatečně bezpečné a provést odpovídající přístup k zastávce.

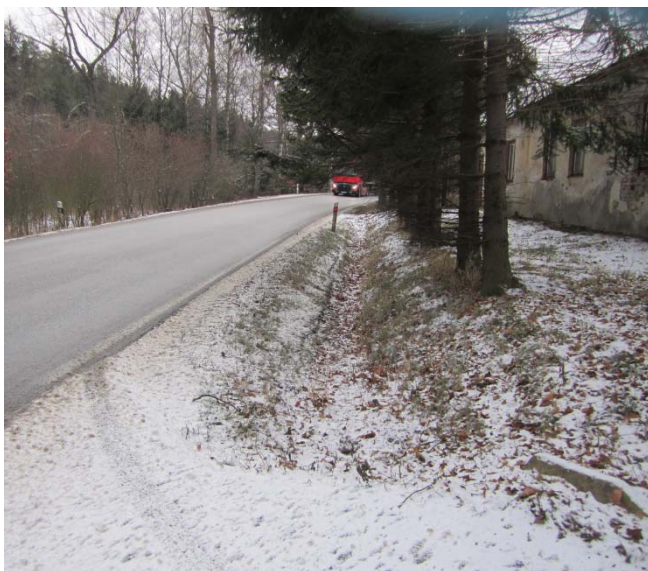
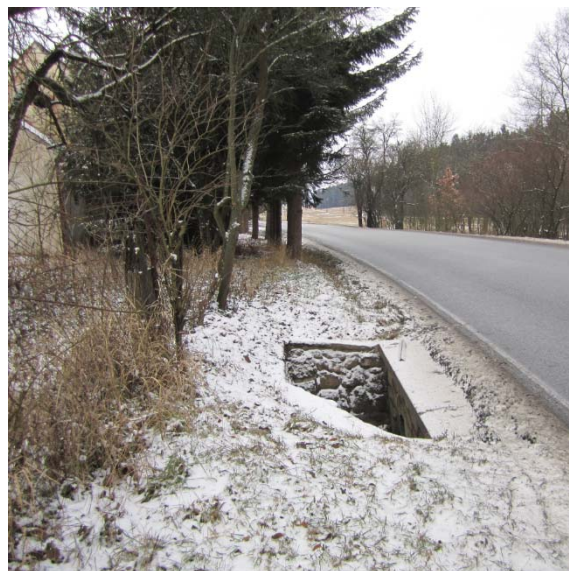
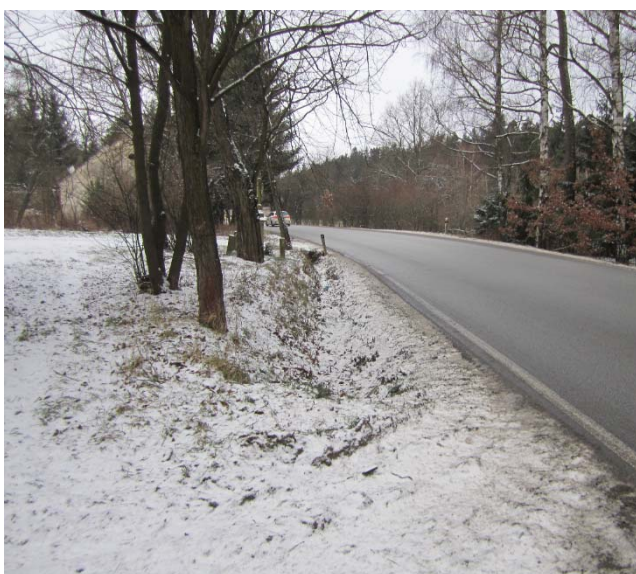
**Riziko 6:** Km 19,67, km 19,73 a km 19,75 Napojení - rozhledové poměry na výjezdech

**Závažnost rizika:** Vysoká.

**Popis rizika:** Nedostatečné rozhledové poměry na výjezdech z nemovitosti a z pozemku jsou zapříčiněny vzrostlou zelení.

Obrázek 11: Nedostatečné rozhledy z napojení na komunikaci II. třídy (obrázek nahoře vlevo v km 19,67 – rozhled vpravo, obrázek nahoře vpravo v km 19,73 – rozhled vlevo, obrázek dole v km 19,75 – rozhled vlevo).

**Doporučení:** Odstranění zeleně v rozhledových polích.

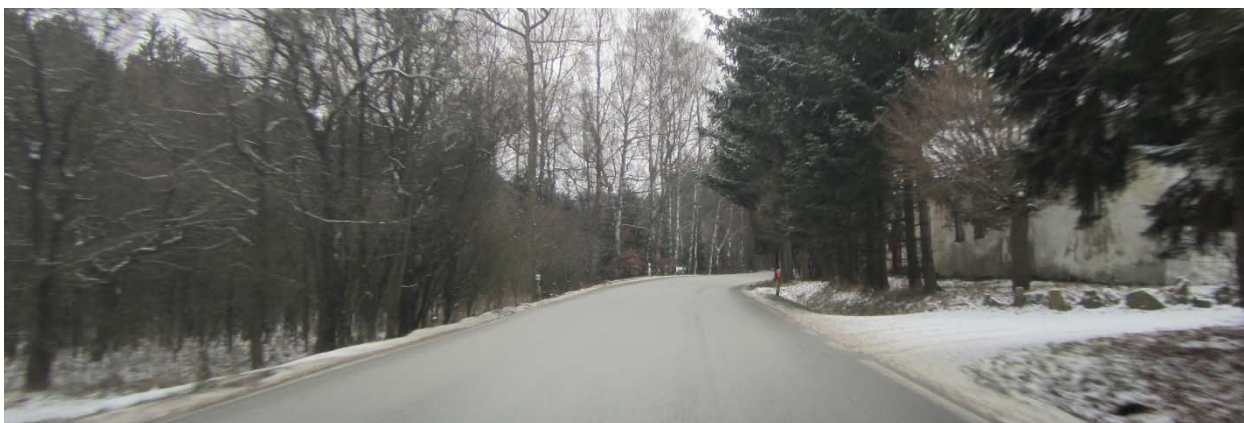
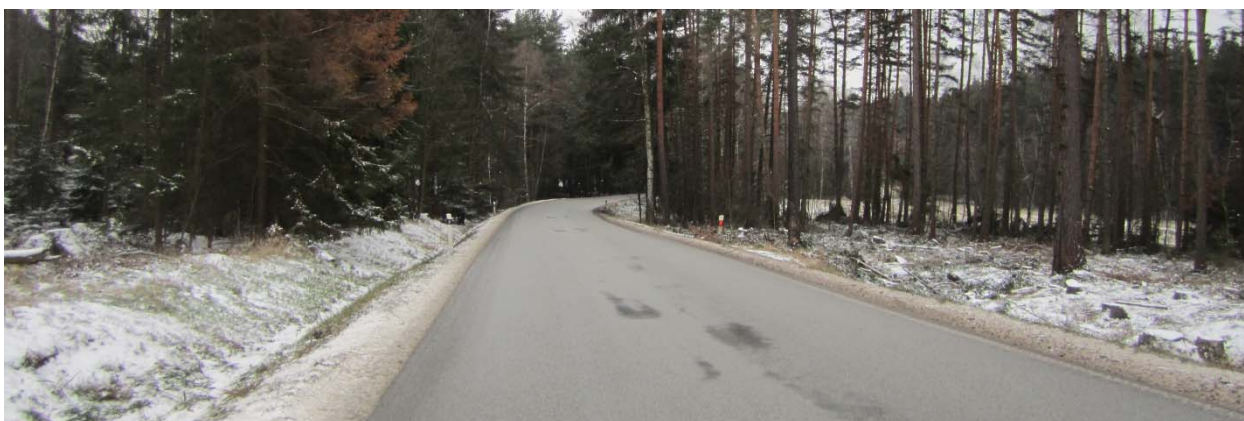
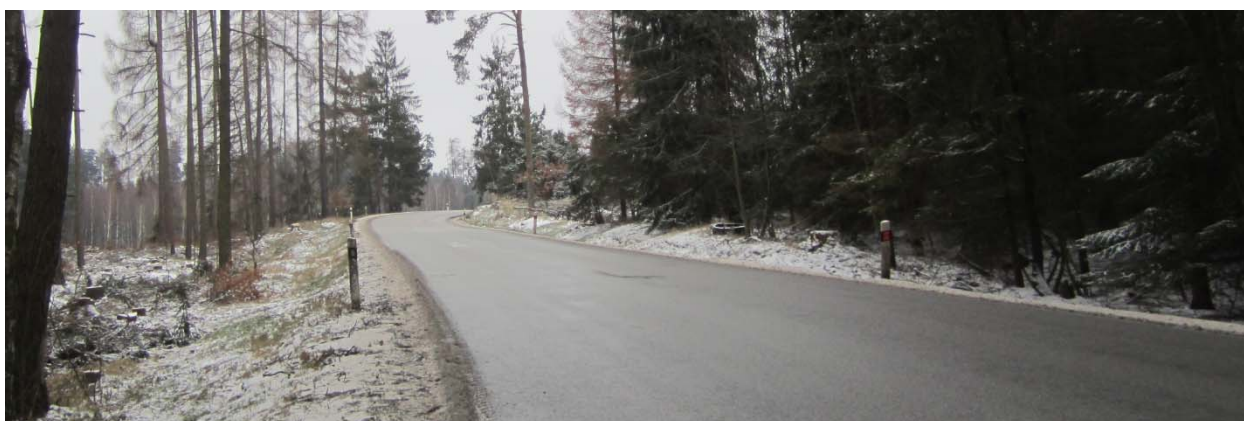
**Riziko 7:** Km 19,72, km 19,89 a km 20,01 Směrový oblouk - nedostatečné rozhledové poměry ve směrových obloucích

**Závažnost rizika:** Vysoká.

**Popis rizika:** Svahové úpravy nebo vzrostlá zeleň v blízkosti komunikace zabraňují dostatečným rozhledům pro zastavení ve třech směrových obloucích na sledovaném úseku komunikace.

*Obrázek 12: Směrové oblouky s nedostatečnými rozhledovými poměry (obrázky shora dolů – km 19,72 po směru staničení, km 19,89 proti směru staničení, km 20,01 – po směru staničení).*

**Doporučení:** Odstranění svahu a zeleně v rozhledových polích.

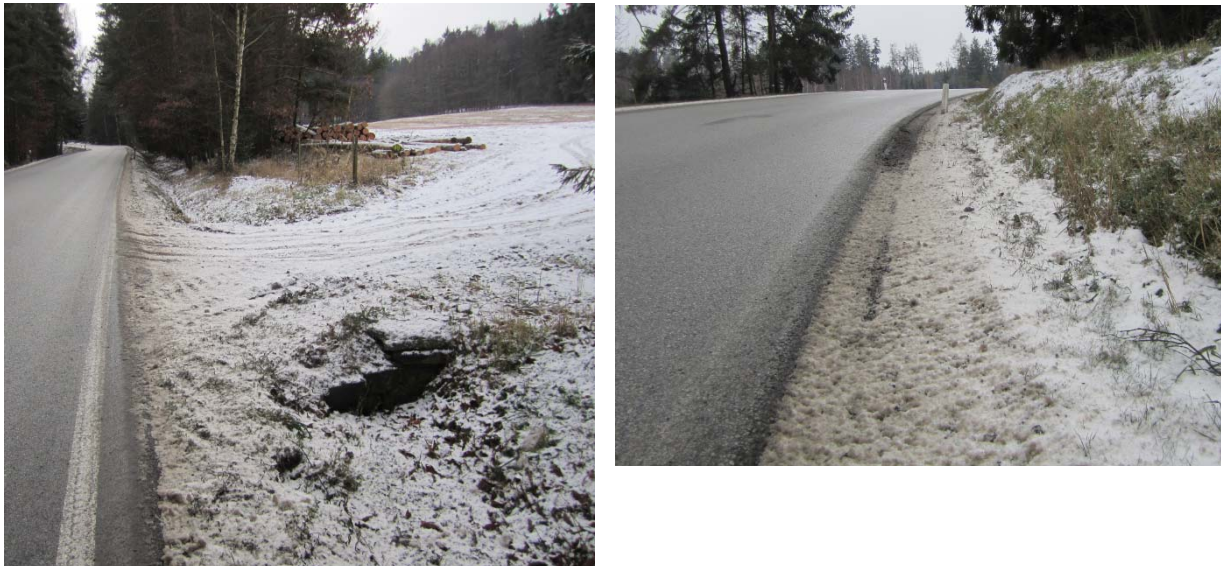
**Riziko 8: Km 19,74, km 20,01 (vpravo) Odvodnění - nefunkční zařízení****Závažnost rizika:** Nízká.**Popis rizika:** Odvodňovací zařízení není díky nánosům funkční.**Doporučení:** Vyčištění a obnova odvodňovacího zařízení.

Obrázek 13: Nedostatečná hloubka odvodňovacího zařízení.
