**Identifikace dopravně nebezpečných míst a úseků na
vybrané síti Jihočeského kraje**

Úsek: 262 – silnice II/163 km 38,095 – km 39,654

Březen 2018

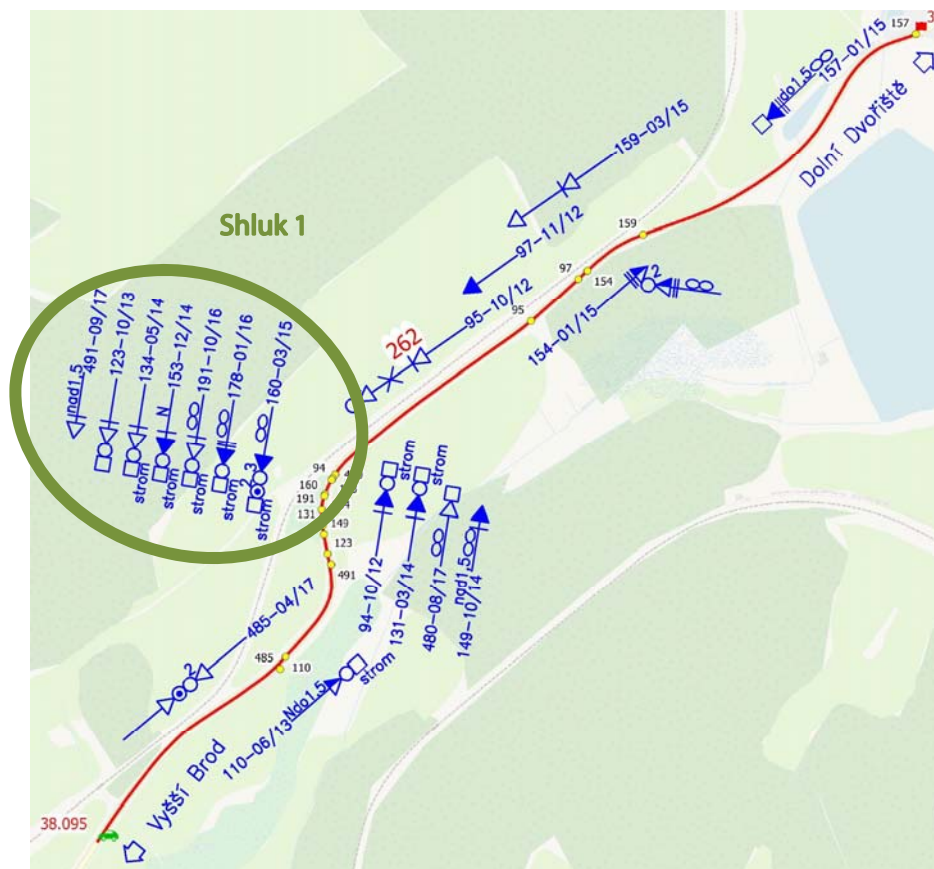
Obrázek 2: Koližní diagram sledovaného úseku.

Shluk 1: Nehody ve směru na Vyšší Brod se staly především z důvodu nepřizpůsobení rychlosti vozidla stavu a povaze vozovky, většina nehod se stala na mokré nebo namrzlé vozovce, kdy řidiči neodhadli rychlost při vjetí do směrového oblouku. Tyto nehody mohou mít souvislost s nedostatečně výrazným optickým vedením komunikace a nedostatečnými povrchovými vlastnostmi vozovky. Doporučení - viz Riziko 2.; Riziko 3.; Riziko 4.; Riziko 7.; Riziko 8:

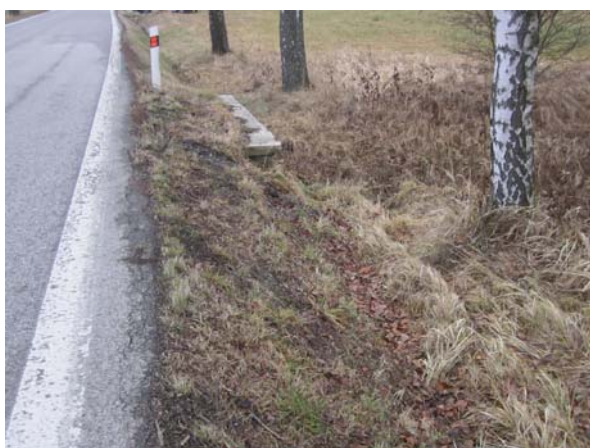
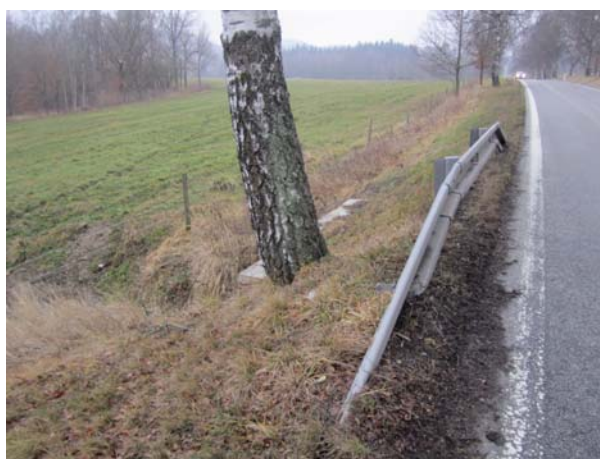
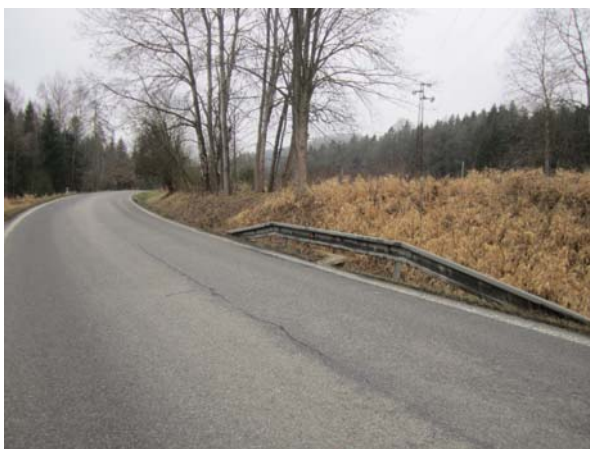
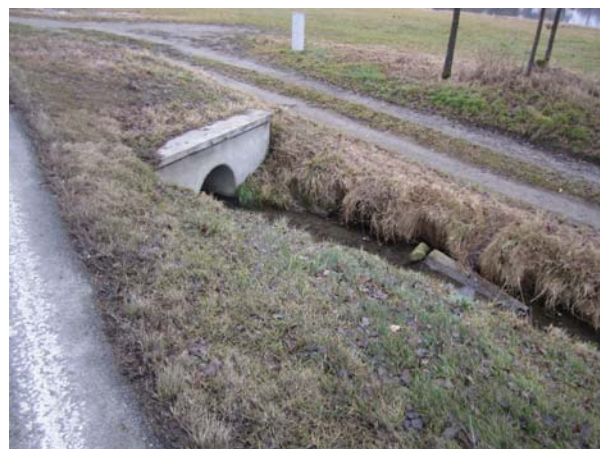
Riziko 1: Km 38,10 Pevná překážka – nedostatečná ochrana

Závažnost rizika: Střední.

Popis rizika: Svodidlo nedostatečné délky nechrání pevnou překážku – strom a čelo propustku. Vlevo není žádný zádržný systém.

Obrázek 3: Místa s nedostatečnou nebo žádnou ochranou odvodňovacího zařízení či pevné překážky.

Doporučení: Ochránit obě čela propustku i strom svodidlem odpovídajícím způsobem dostatečné délky.

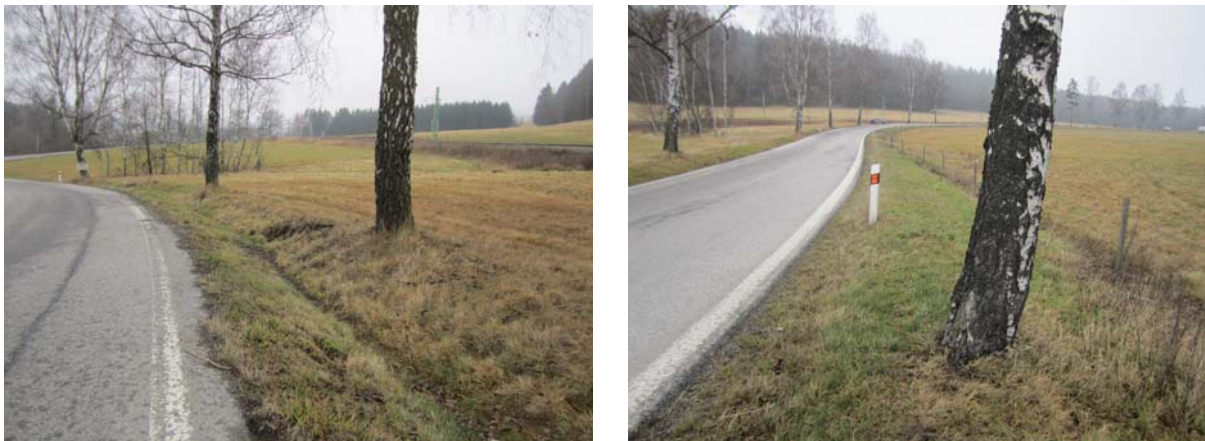
Riziko 2: Km 38,10 – 39,65 Pevná překážka – vzdálenost zeleně

Závažnost rizika: Střední.

Popis rizika: Stromy v blízkosti komunikace ve vzdálenosti 1,0 až 2,8 m (do cca 3,5 m) zhoršují následky případných dopravních nehod – viz shluk DN.

Obrázek 4: Ukázka vzdálenosti pevných překážek na úseku.

Doporučení: Odstranění zeleně v blízkosti komunikace či ochránění účastníků silničního provozu před nárazem do těchto pevných překážek např. záchytným systémem.

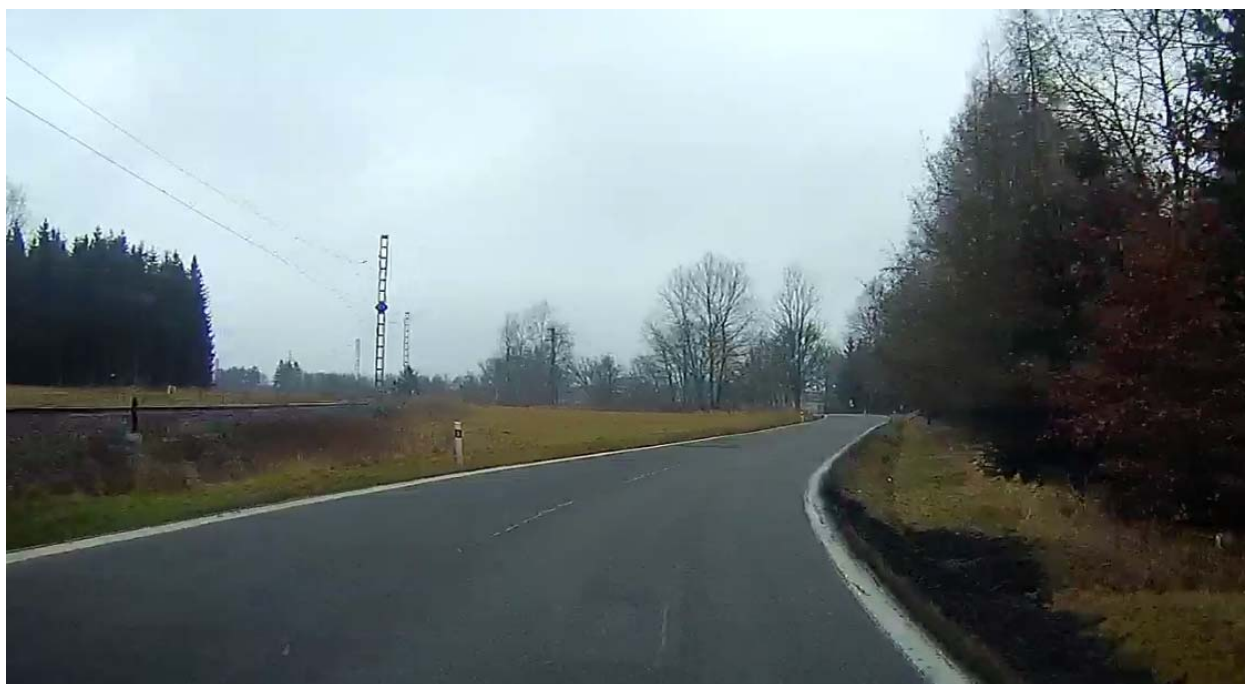
Riziko 3: Km 38,10 – 39,65 Dopravní značení – VDZ, směrové sloupky

Závažnost rizika: Střední.

Popis rizika: Vzhledem k šířce zpevnění silnice větší jak 6 m by měly být na silnici vyznačeny, dle TP 133, jízdní pruhy a to pomocí dělicích čar VDZ. Dále na některých místech chybí směrové sloupky (na svodidlech odrazky). Tyto deficity zhoršují řidičům směrové vedení po silnici a přispívají ke vzniku DN – viz shluk DN.

Obrázek 5: Chybějící sloupky zhoršují vedení především za snížené viditelnosti..

Doporučení: Vyznačit jízdní pruhy a doplnit směrové sloupky, jejich vzdálenost zvolit dle poloměrů oblouků.

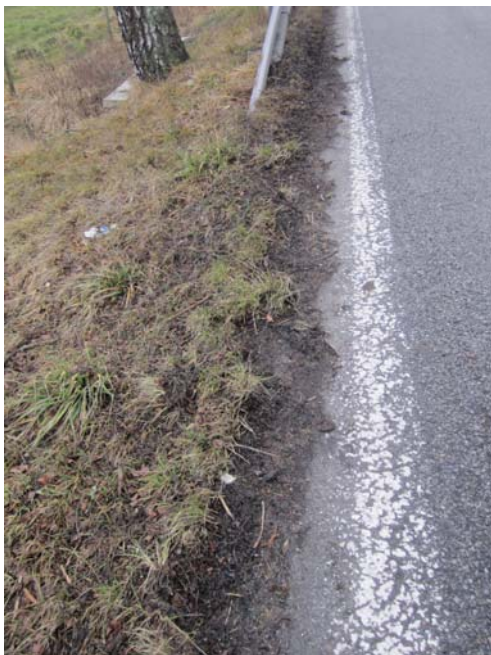
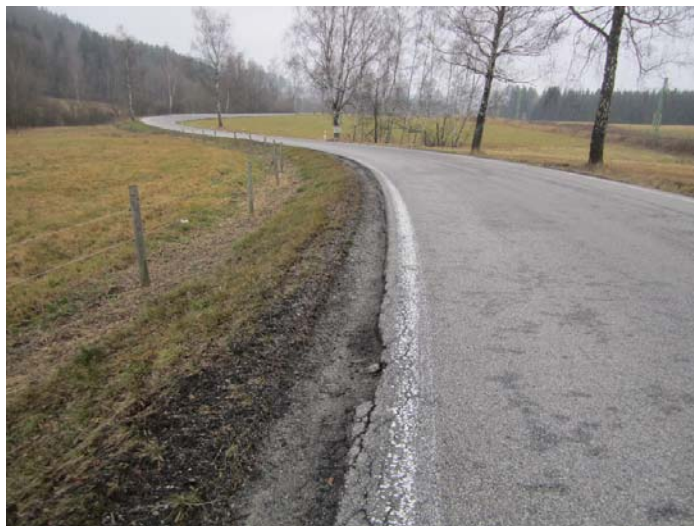
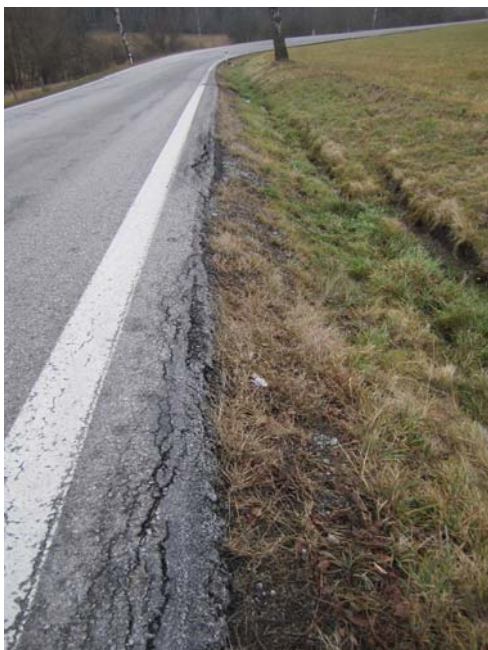
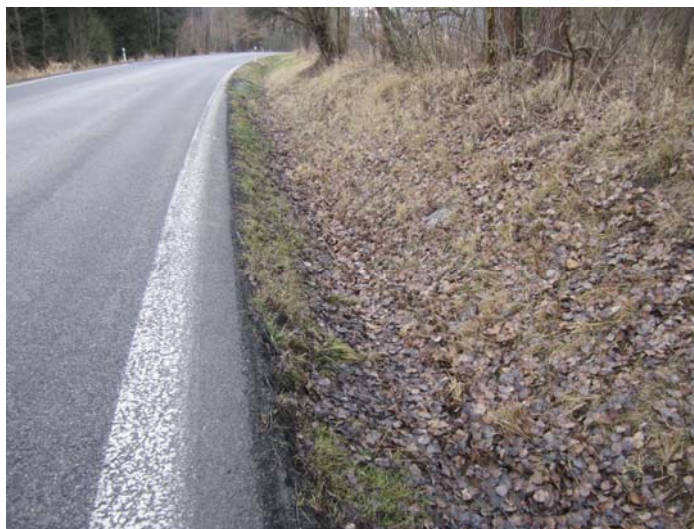
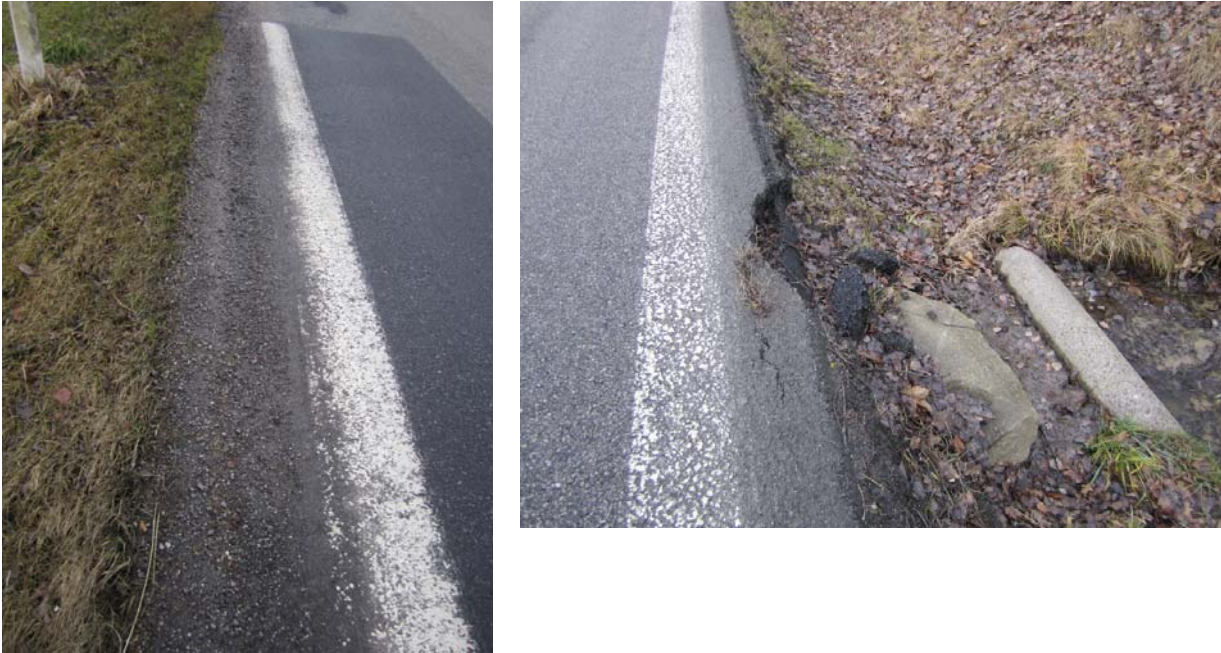
Riziko 4: Km 38,10 – 39,65 Krajnice – pokleslá, nadvýšená, potrhaná**Závažnost rizika:** Nízká.**Popis rizika:** Pokleslá krajnice neumožňuje vozidlům její plné využití a následný návrat na zpevněnou část komunikace v případě vyjetí ze zpevněné části komunikace. Naopak nadvýšená krajnice pak neumožňuje odvod vody z komunikace. V některých místech je krajnice v nevyhovujícím stavu – to může přispívat ke vzniku DN – viz shluk DN.**Doporučení:** Provedení krajnice dle odpovídajících parametrů.

Obrázek 6: Příklady míst s nevyhovující krajnicí.

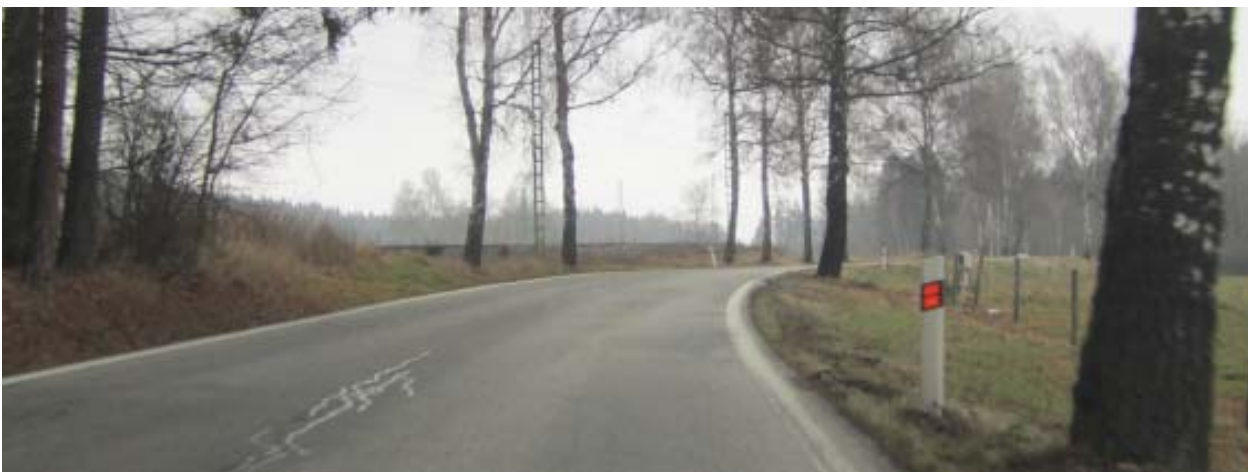
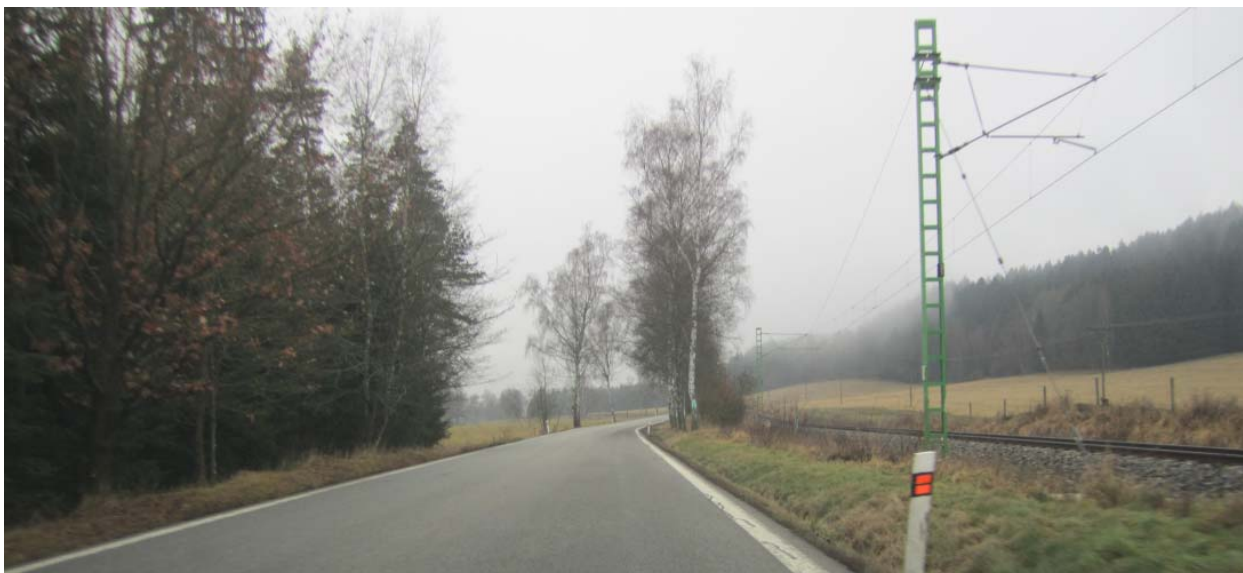
Riziko 5: Km 38,28; 38,79 a 39,15 Jiné – souběh komunikace se železnicí

Závažnost rizika: Nízká.

Popis rizika: Blízký souběh komunikace s železnicí může ovlivnit následky případné nehody. V km 38,28 může docházet k vzájemnému oslnění mezi vozidly a vlakem.

Obrázek 7: Místa blízkého souběhu silnice a železnice.

Doporučení: Osazení záchytného systému. Doplnění clony proti oslnění (např. výsadba zeleně ve formě keřů).

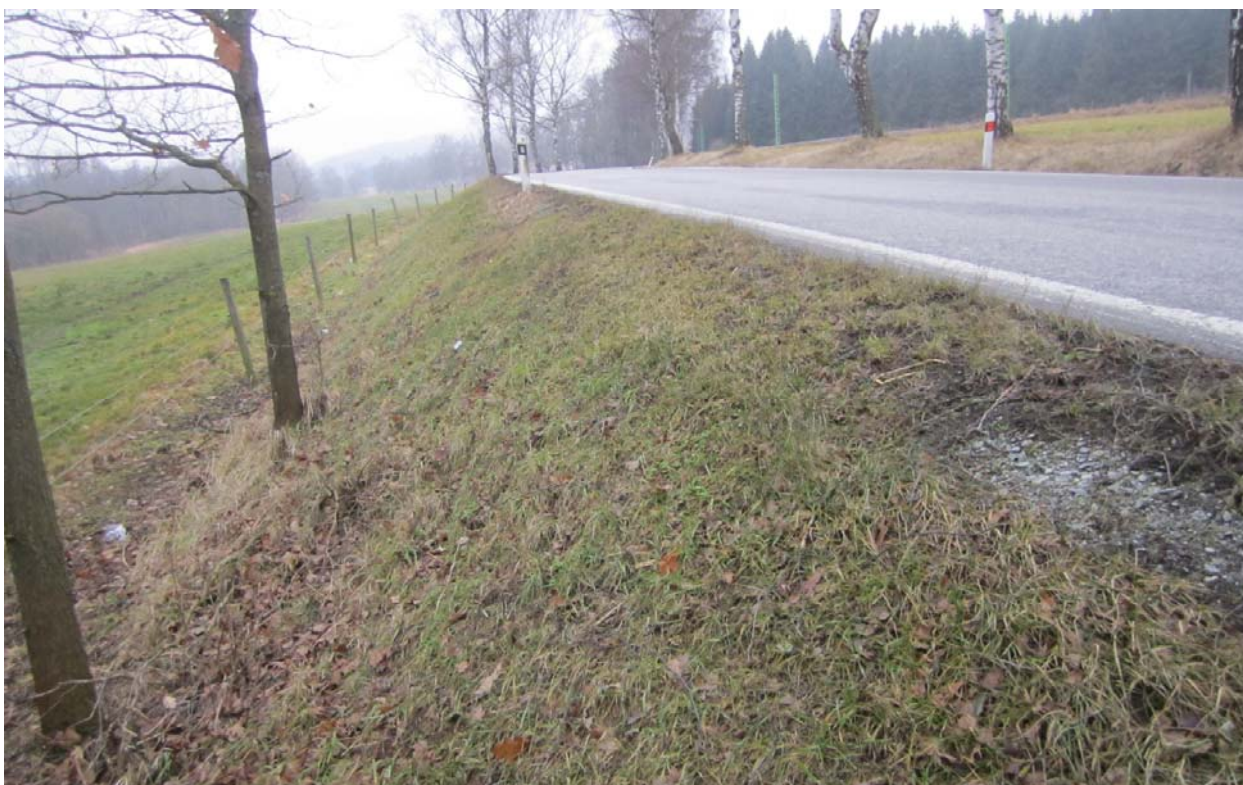
Riziko 6: Km 38,4 Zadržný systém - absence

Závažnost rizika: Nízká.

Popis rizika: Výška a sklon svahu může zvyšovat riziko následku případných dopravních nehod, ve směrovém oblouku je pak vyšší pravděpodobnost vyjetí vozidla mimo pozemní komunikaci.

Obrázek 8: Svah ve směrovém oblouku v Km 38,4 – pohled proti směru staničení.

Doporučení: Osazení zadržného systému.

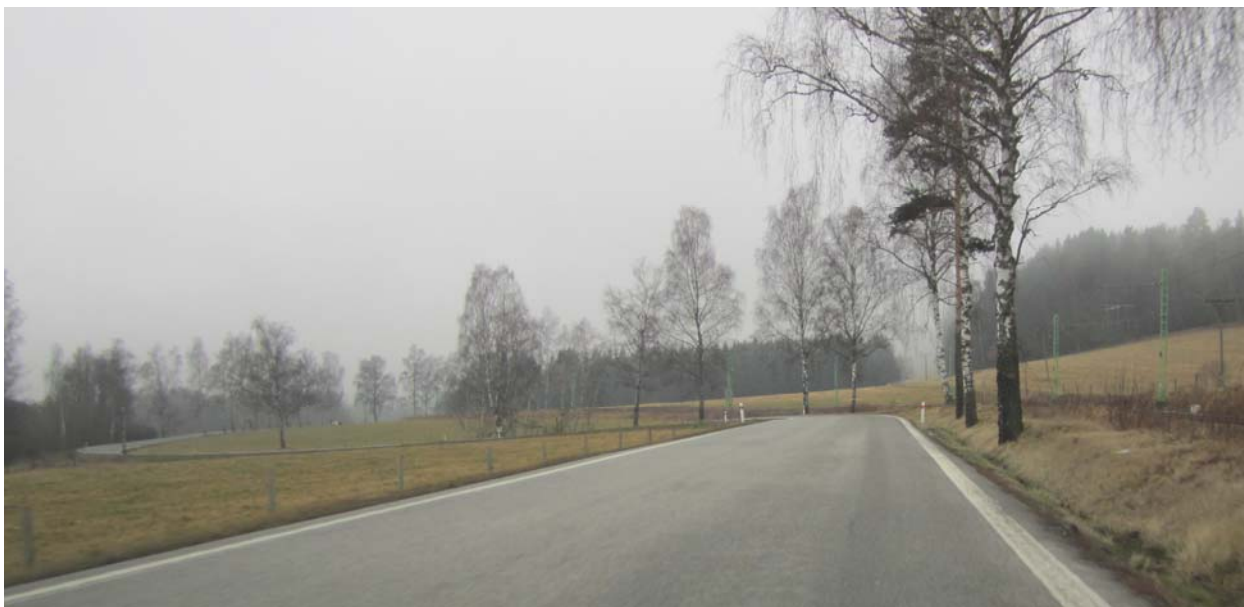
Riziko 7: Km 38,66 Směrový oblouk – nedostatečné vedení ve směrovém oblouku**Závažnost rizika:** Střední.**Popis rizika:** Vedení vozidel ve směrovém oblouku není dostatečné (ve směru na Vyšší Brod), směrový oblouk není dostatečně výrazný a řidiči tak nemohou dostatečně včas přizpůsobit svoji jízdu (zejména volba optimální rychlosti pro průjezd) směrovému vedení komunikace a to může přispívat ke vzniku DN – viz shluk DN.**Doporučení:** Do směrového oblouku osadit SDZ č. Z3 „Vodící tabule“ s jednou šípkou 3 x.

Obrázek 9: Nevýrazné vedení komunikace – proti směru staničení.

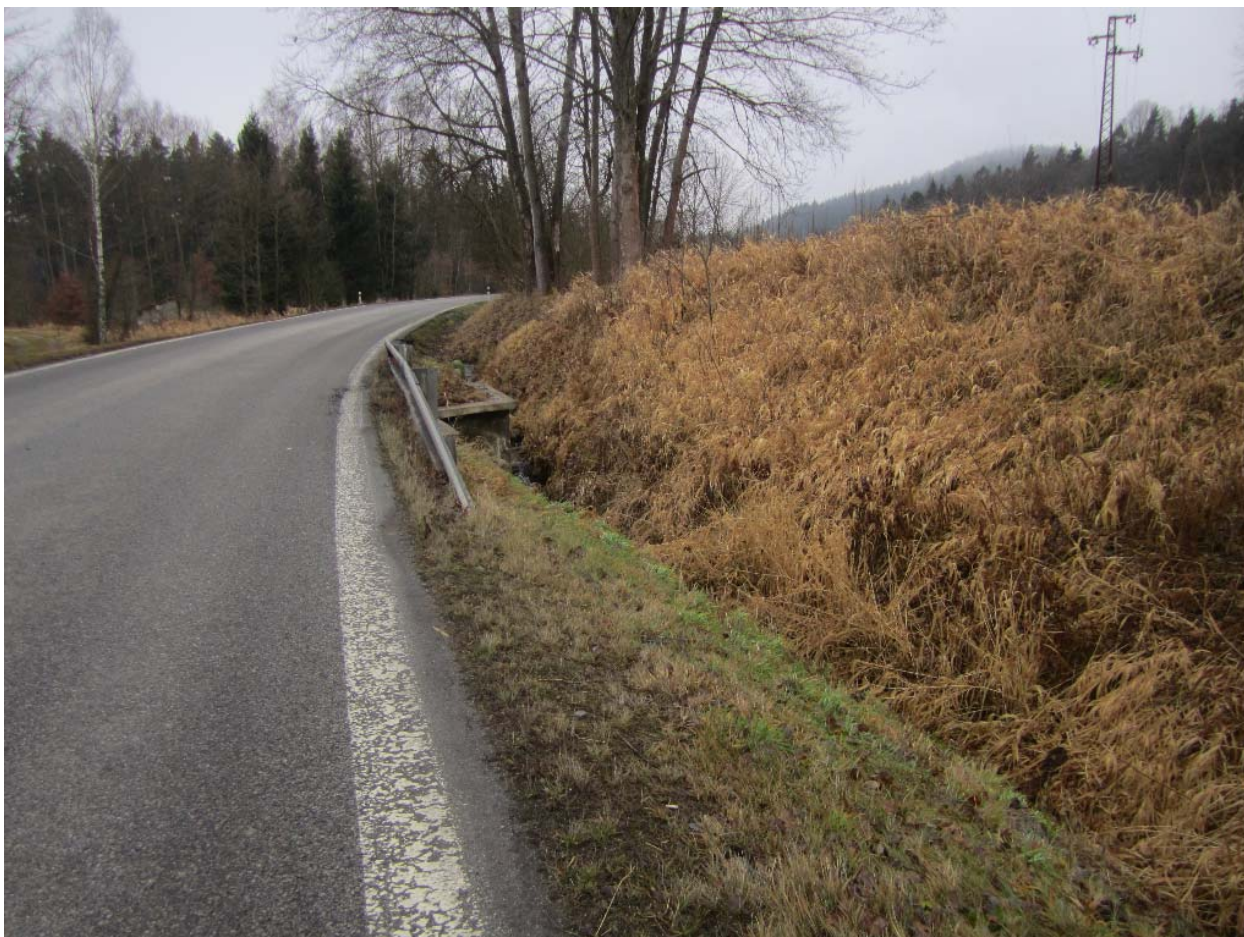
Riziko 8: Km 38,66 Závada povrchu - povrchové vlastnosti vozovky**Závažnost rizika:** Nízká.**Popis rizika:** Zvýšený počet dopravních nehod, za posledních pět let, se v tomto místě stal na mokré nebo vlhké vozovce, u čtyř nehod došlo dokonce ke smyku. Jsou zde tedy patrně zhoršené protismykové vlastnosti povrchu vozovky – viz shluk DN.**Doporučení:** Prověření smykových vlastností vozovky. V případě nevyhovujících smykových vlastností povrchu, provést úpravu (výměna obrusné vrstvy) povrchu ve směrovém oblouku a zajistit tak vyhovující protismykové vlastnosti vozovky.**Riziko 9: Km 39,4 Směrový oblouk – nedostatečné rozhledové poměry****Závažnost rizika:** Vysoká.**Popis rizika:** Z důvodu blízkého svahu a vzrostlé zeleni jsou v těchto místech na úseku nedostatečné rozhledové poměry.**Doporučení:** Upravit svahování takovým způsobem, aby byl zabezpečen dostatečný rozhled pro zastavení.

Obrázek 10: Nedostatečné směrové poměry, pohled proti směru staničení.

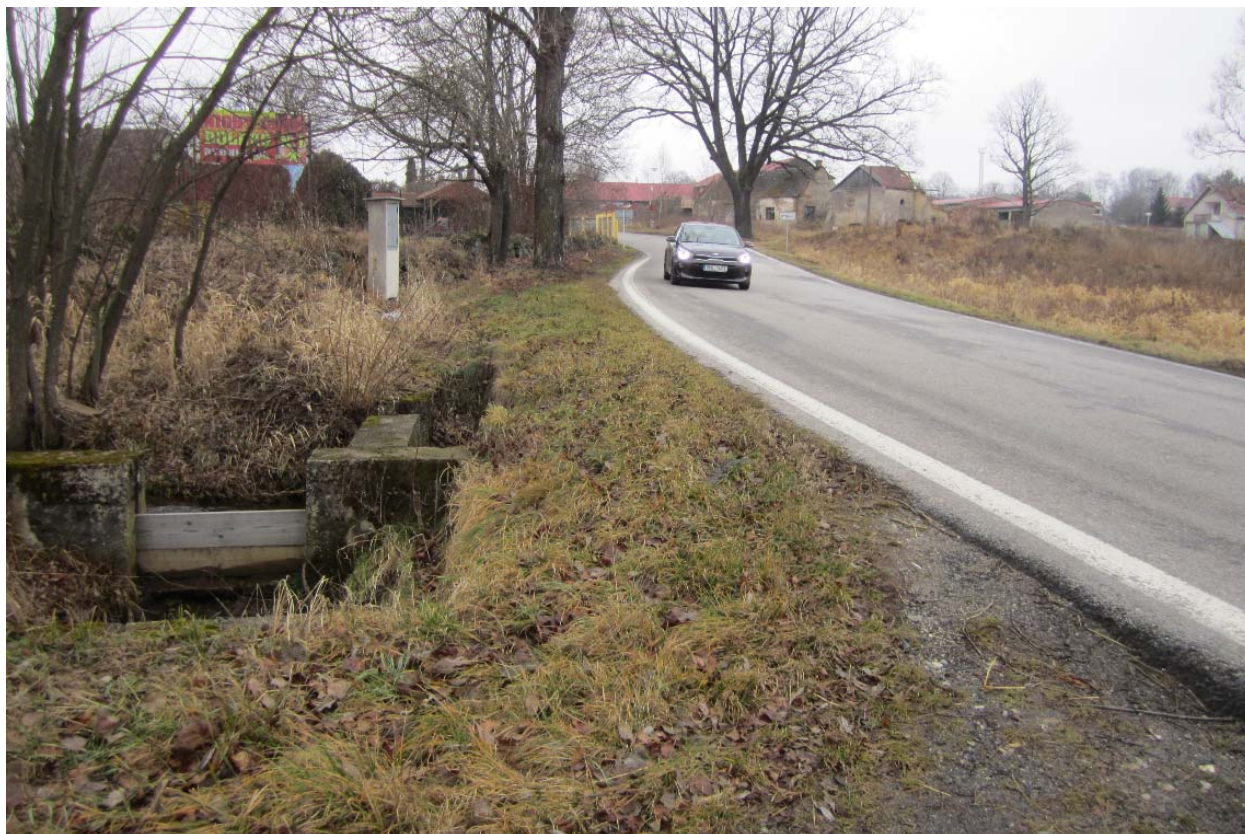
Riziko 10: Km 39,61 Pevná překážka – nechráněná pevná překážka

Závažnost rizika: Střední.

Popis rizika: Masivní pevná překážka v blízkosti komunikace může zhoršovat následky případných dopravních nehod, nejen pro řidiče vozidel, ale také pro ostatní účastníky silničního provozu, zejména zranitelné účastníky silničního provozu.

Obrázek 11: Masivní pevná překážka v blízkosti komunikace.

Doporučení: Ochránit účastníky silničního provozu před pevnou překážku, zabránit tak pádu cyklisty či najetí vozidla – např. pomocí mříže nebo osazením zádržného systému (zábradelní svodidlo).
