## **Identifikace dopravně nebezpečných míst a úseků na vybrané síti Jihočeského kraje**

**Úsek: 478 – silnice II/141 km 48,67 – km 49,65**

Březen 2018

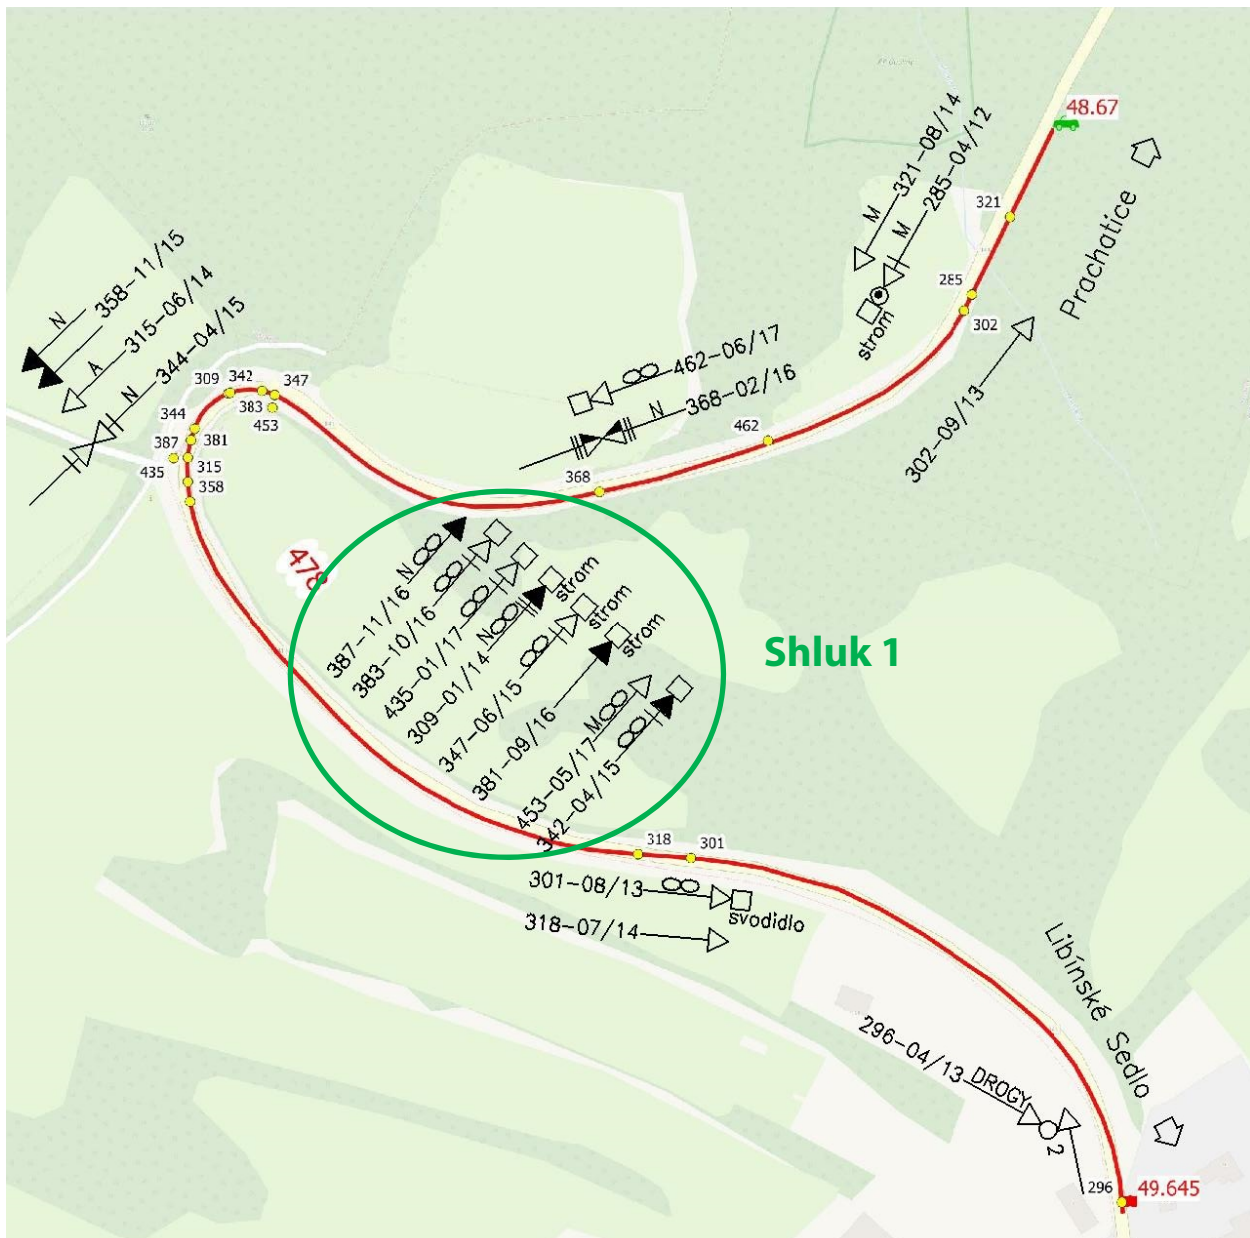
Obrázek 2: Koližní diagram sledovaného úseku.

Z koližního diagramu je patrné, že nehody tvoří místní shluky v místě pravotočivého oblouku (ve směru do Prachatic). Nehody v točce ve směru do Libínského Sedla (DN 358, 3153, 344) shluk netvoří, jelikož DN 315 je nehody vzniklá technickou závadou vozidla (autobusu). Zbylé nehody shluky netvoří.

**Shluk 1:** Shluk DN 387, 383, 435, 309, 347, 381, 453 a 342 – Příčinou všech nehod ve shluku byla PČR stanovena nepřiměřená rychlost. Většinou znakem je mokrá povrch v době vzniku DN a srážka s pevnou překážkou. Vzhledem k typu nehod a faktu, že se všechny nehody staly na mokřem povrchu a se smykem, je pravděpodobné, že protismykové vlastnosti v místě shluku jsou nedostatečné. Dalším faktorem přispívajícím ke vzniku nehod může také být nevhodná kombinace tří stejnosměrných oblouků (bráno proti směru staničení) - oblouku o velkém poloměru (cca 230 m) a dalších dvou malých poloměrů v točce (45 a 27 m). Vliv na vznik nehod má jistě i podélný sklon, který dosahuje cca 6%.

**Doporučení:** Viz Riziko 4:.

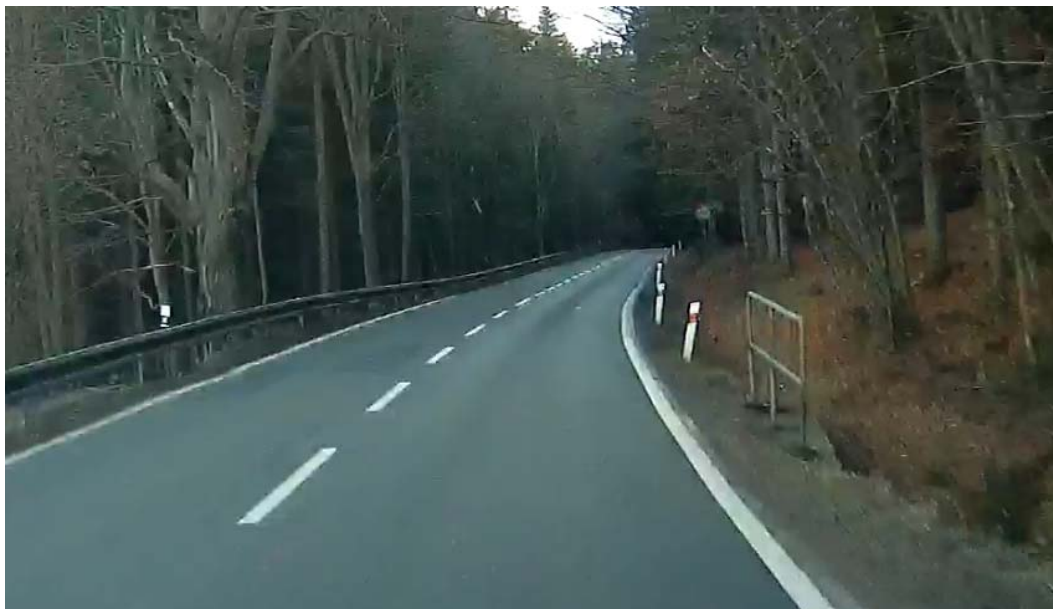
**Riziko 1:** Km 48,71 Pevná překážka – Čelo propustku

**Závažnost rizika:** Nízká.

**Popis rizika:** Kolmé čelo propustku vystupující nad svah tvoří pevnou překážku.

Obrázek 3: Pohled proti směru staničení na kolmé čelo propustku.

**Doporučení:** Kolmé čelo nahradit svahovým (dosypat svah), zábradlí odstranit.

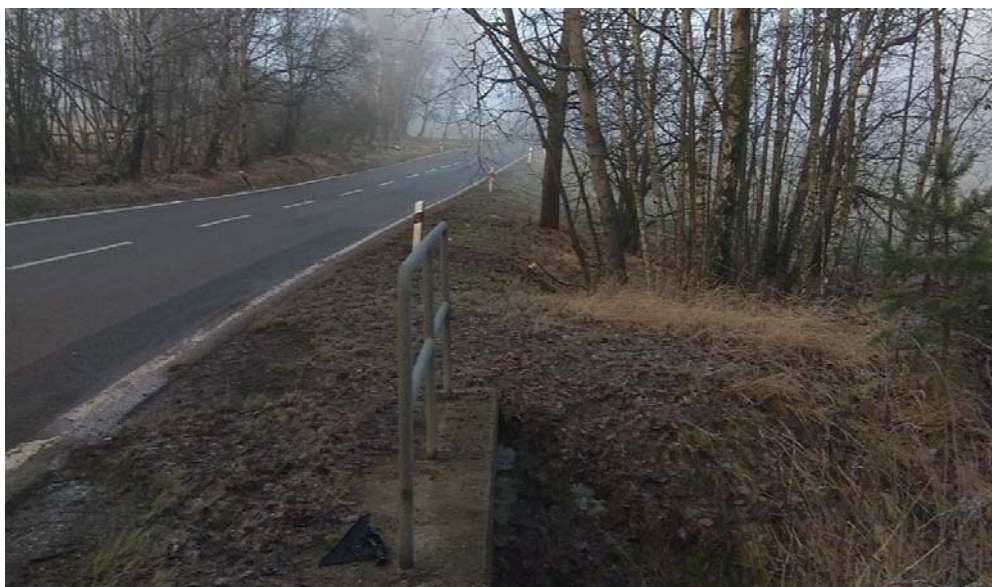
**Riziko 2:** Km 48,85 Napojení – Nedostatečný rozhled

**Závažnost rizika:** Nízká.

**Popis rizika:** Nedostatečný rozhled vpravo v místě napojení polní cesty na silnici II/141, překážkou v rozhledu je zeleň.

Obrázek 4: Rozhled vpravo z napojení polní cesty na sil. II/141.

**Doporučení:** Prořezat stromy vpravo od napojení.

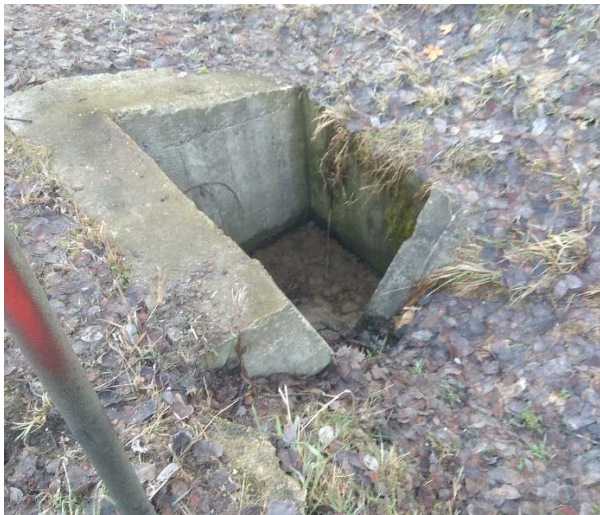
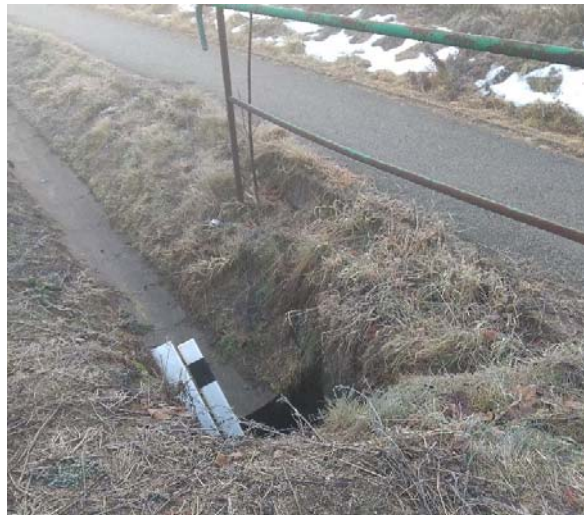
- Riziko 3:** **Km 48,86, 49,29 – Odvodnění – Hluboká horská vpust**
- Závažnost rizika:** Nízká.
- Popis rizika:** Hluboká HV vlevo představuje riziko pro chodce a cyklisty.
- Doporučení:** HV opatřit mříží, zábradlí odstranit.

Obrázek 5: Pohled na HV (vlevo v km 48,86, vpravo 49,29).

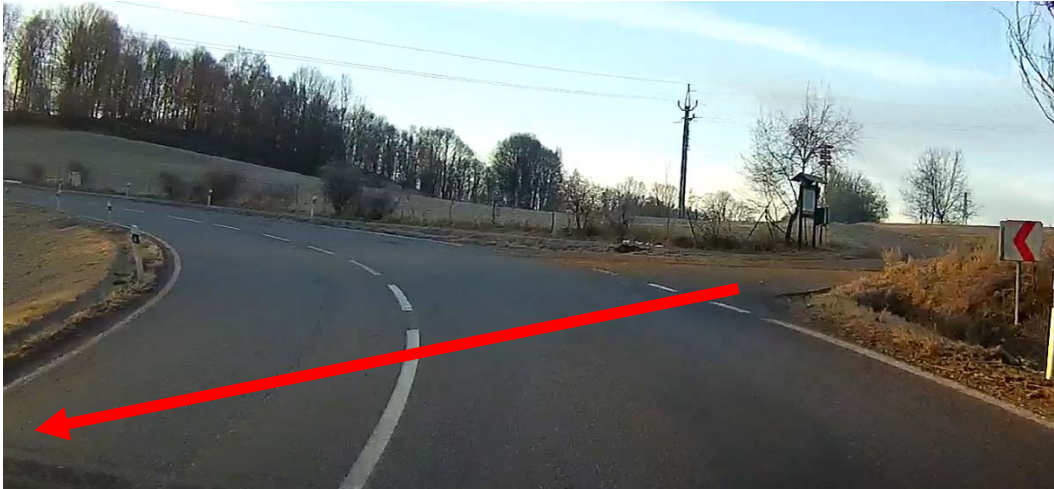
- Riziko 4:** **Km 49,09 Směrový oblouk – Točka, shluk DN 1**
- Závažnost rizika:** Vysoká.

**Popis rizika:** Místo shluku DN (Shluk 1). Nevhodná kombinace 3 po sobě jdoucích stejnosměrných oblouků v kombinaci s velkým podélným sklonem (cca 6 %) v kombinaci s nesymetricky vyznačenými jízdními pruhy (pomocí VDZ, šířka vnitřního jízdního pruhu cca 3,9 m, vnějšího 4,8 m). Většinovým znakem DN je mokrá povrch v době vzniku DN a smyk. Je tedy pravděpodobné, že protismykové vlastnosti v místě shluku jsou nedostatečné. Vzhledem ke sklonu místní komunikace, která kříží sil. II/141, je možné, že dochází k přetékání vody přes komunikaci.

Obrázek 6: Pohled po směru staničení v místě křižovatky s místní komunikací do Perlovic (červeně vyznačeno možné přetékání vody přes sil. II/141).

**Doporučení:** Stavební úprava točky (sjednocení oblouků točky, rekonstrukce odvodnění oblasti). / Kontrola stavu protismykových vlastností vozovky v místě točky, pokud nevyhoví – výměna obrusné vrstvy, pokud vyhoví – nátěr s vysokými protismykovými vlastnostmi v barevné úpravě. Odstranění nesymetrie ve vyznačení oblouků (pomocí VDZ č. V 2a). Pročistit propustek pod místní komunikací do Perlovic (zvážit výměnu za liniové žlaby s roštem nebo jiný typ vhodného liniového odvodnění).

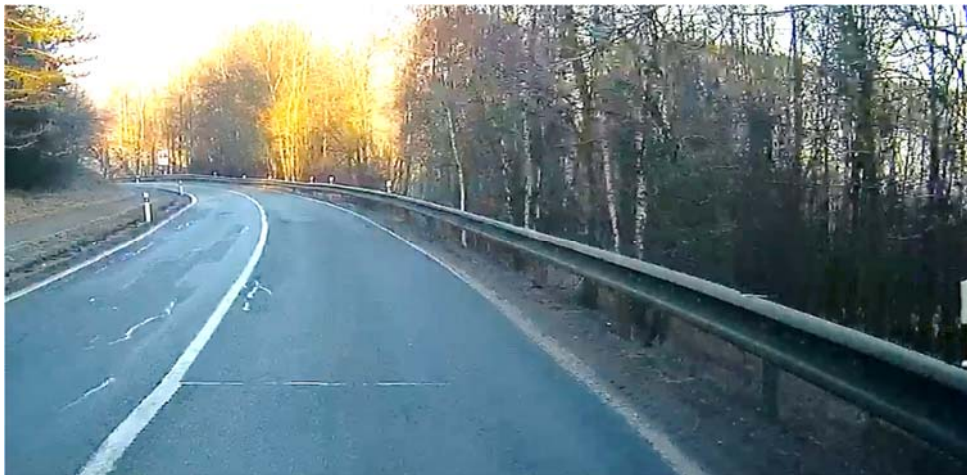
**Riziko 5:** Km 49,46 – 49,56 Záchytný systém – Nedostatečné záchytné vlastnosti

**Závažnost rizika:** Střední.

**Popis rizika:** Svodidlo vlevo je ukotveno na hraně svahu, což nedostačuje tomu, aby sloupky svodidla plnily dostatečně svůj úkol při nárazu vozidla.

Obrázek 7: Pohled proti směru staničení – sloupky svodidla jsou zakotveny na hraně svahu

**Doporučení:** Dosypat svah a sloupky řádně zakotvit.
