**Identifikace dopravně nebezpečných míst a úseků na
vybrané síti Jihočeského kraje**

Úsek: 639 – silnice II/157 km 45,23 – km 46,61

Březen 2018

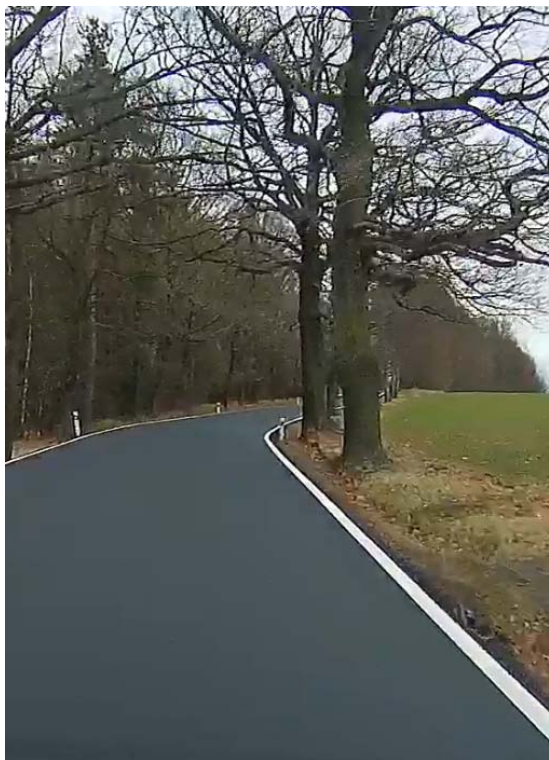
Riziko 1: Km 45,45 a 46,41 Směrový oblouk – nedostatečný rozhled pro zastavení

Závažnost rizika: Střední.

Popis rizika: Stromy na vnitřní straně oblouku brání rozhledu pro zastavení.

Obrázek 3: Nedostatečný rozhled pro zastavení ve směrovém oblouku (vlevo km 45,45, vpravo km 46,41).

Doporučení: Odstranit překážky v rozhledu.

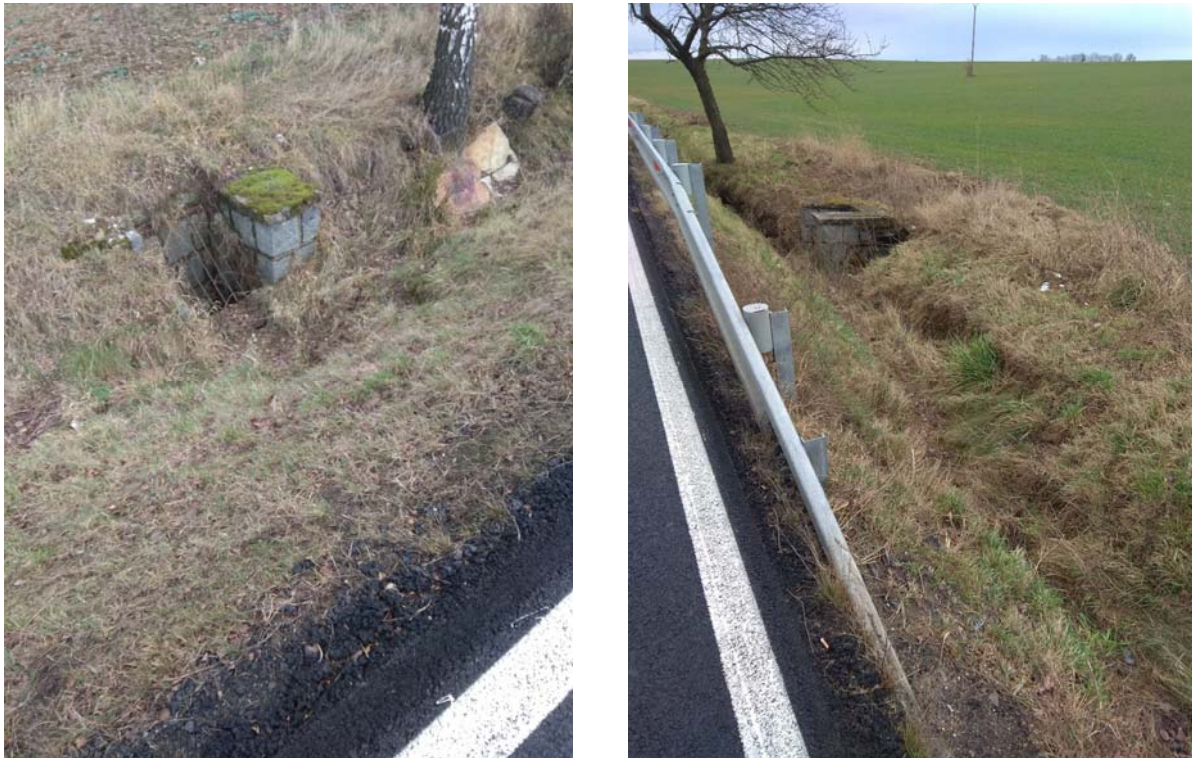
Riziko 2: Km 45,94 Pevná překážka – horská vpust oboustranně

Závažnost rizika: Nízká.

Popis rizika: Kamenné stěny horských vpustí, které vyčnívají nad okolní povrch. Vlevo je na krajnici v místě horské vpusti svodidlo, ale to neplní svoji funkci, protože je krátké (nemá odpovídající zádržnost a není dostatečně předsazené před překážkou).

Obrázek 4: Horská vpust v km 45,94 vpravo a vlevo.

Doporučení: Upravit terén v místě horských vpustí nebo ochránit osazením svodidel ve správné délce.

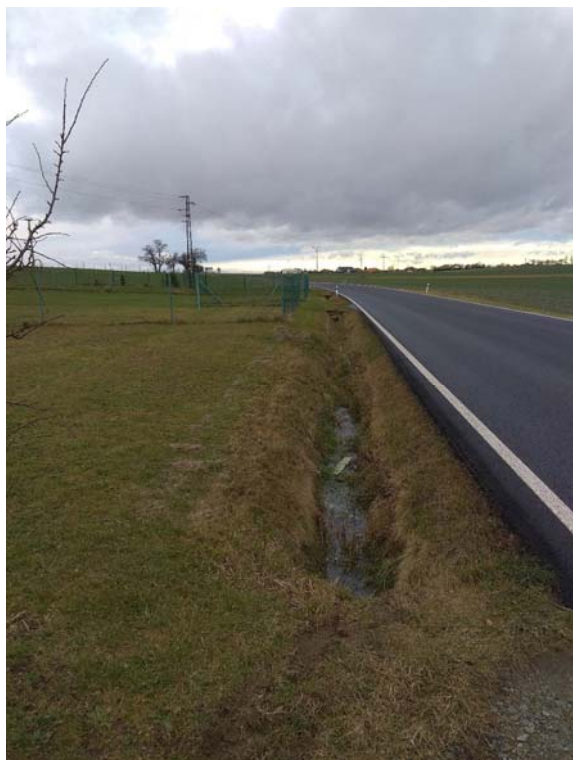
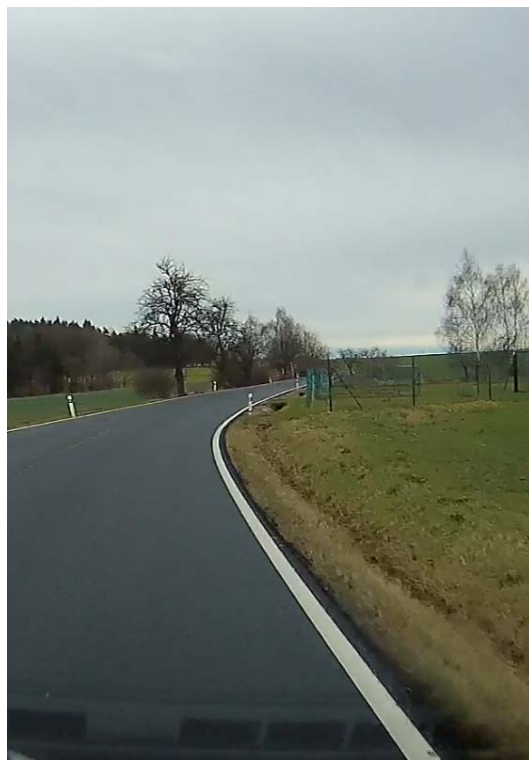
- Riziko 3:** **Km 46,09 Napojení sousedních nemovitostí – nedostatečný rozhled**
- Závažnost rizika:** Nízká.
- Popis rizika:** Při výjezdu ze sousedních nemovitostí na silnici II/157 omezuje rozhled oplocení těchto nemovitostí. Situace se může zhoršit při změna tytu oplocení případně vysázení zeleně v blízkosti plotu.
- Doporučení:** Posunout ploty mimo rozhledové trojúhelníky.

Obrázek 5: Oplocení v rozhledovém trojúhelníku, vlevo pohled z vjezdu, vpravo ze silnice II/157.

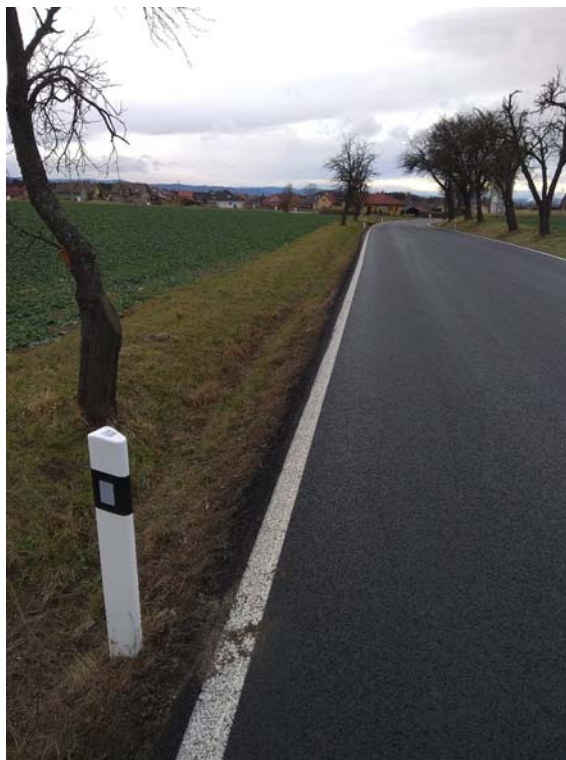
Riziko 4: Km 45,23 – 46,61 Krajnice - chybějící nebo nedostatečné šířka nezpevněné krajnice

Závažnost rizika: Střední.

Popis rizika: Chybějící nebo nedostatečně široká nezpevněná krajnice zvyšuje pravděpodobnost dopravní nehody, protože řidiči neumožní při chybě návrat na zpevněnou část silnice. Důležitost krajnice se zvyšuje vzrůstající intenzitou provozu, těžkých vozidel a šířkou zpevnění.

Obrázek 6: Příklad nedostatečné šířky nezpevněné krajnice.

Doporučení: Provést nezpevněné krajnice.
