**Identifikace dopravně nebezpečných míst a úseků na
vybrané síti Jihočeského kraje**

Úsek: 640 – silnice II/157 km 37,16 – km 38,35

Březen 2018

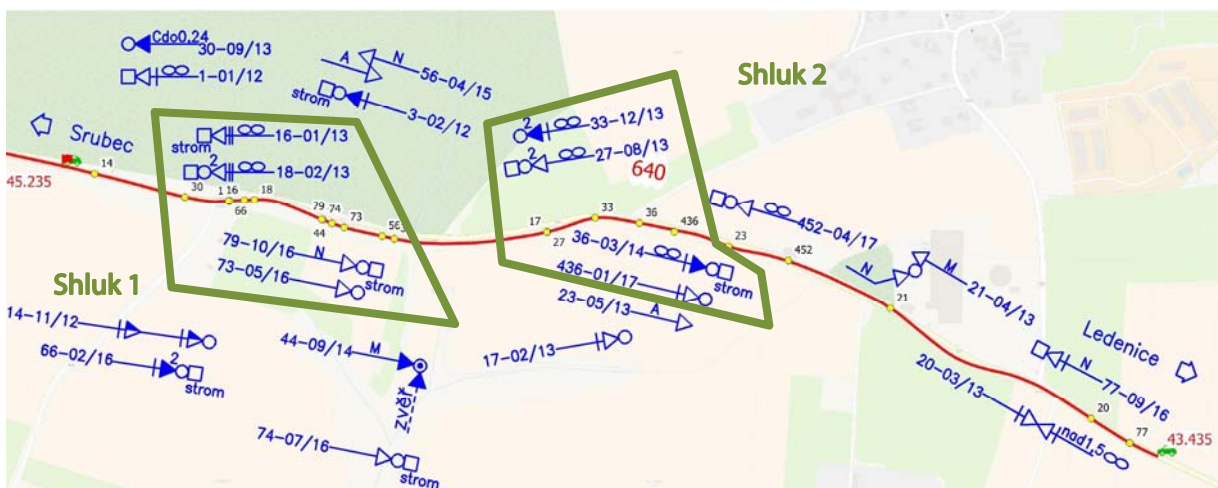
Obrázek 2: Koližní diagram sledovaného úseku.

Identifikovaný **shluk 1 DN**, co se týká polohy a nehodového děje, se nachází v km cca 44,88 (nehody č. 16, 18, 73, 79), kde na úseku cca 150 m se mezi lety 2012 – 2017 staly 4 DN, u kterých byli 4 lidé lehce zraněni. Pravděpodobně jednou hlavním příčin DN ve shluku 1 je nevhodné směrové vedení ve směru na Ledenice (po směrovém oblouku o poloměru cca 270 m následuje protisměrný směrový oblouk o poloměru cca 100 m, v kterém není dodržen rozhled pro zastavení, překážkou jsou stromy). Proto řidiči špatně zvolí rychlost, kterou lze směrový oblouk bezpečně projet. Oblouk není rozšířen a jsou zde

nedostatečně široké nezpevněné krajnice. Je zde pomocí SDZ snížena rychlost na 70 km/h, ale značka je umístěna v těsné blízkosti směrového oblouku a navíc v délce cca 220 m před touto DZ je umístěno 7 ks SDZ a dvě dodatkové tabulky. Ve směru na Srubec se před směrovým obloukem o poloměru cca 100 m střídají protisměrné směrové oblouky (o poloměrech cca 280 – 500 m) s krátkými přímými úseky. I z této strany je nejvyšší dovolená rychlost snížena na 70 km/h, ale značka je umístěna cca 650 m před tímto obloukem. Doporučení k sanaci shluků 1 - Riziko 8:

Dále byl identifikován **shluk 2 DN** v km cca 44,36 (nehody č. 27, 33, 36, 436), kde na úseku cca 200 m se mezi lety 2012 - 2017 staly 4 DN, u kterých bylo 6 lidí lehce zraněno. Pravděpodobně jednou z hlavních příčin je nevhodné směrové vedení, kdy v trase po přímém úseku (ve směru staničení) následuje směrový oblouk o poloměru cca 100 m, který není rozšířen, v opačném směru jízdy je před tímto obloukem dlouhý složený protisměrný oblouk o poloměrech cca 700 m a cca 200 m. Toto směrové vedení komunikace může u některých řidičů vést ke špatnému odhadu volby rychlosti a správné trajektorie jízdy. Navíc v místě směrového oblouku jsou připojeny polní cesty, ze kterých může stékat voda (s nečistotami) na vozovku silnice II/157, snadněji dochází ke smyku. Doporučení k sanaci shluků 2 - Riziko 7: Riziko 13:.

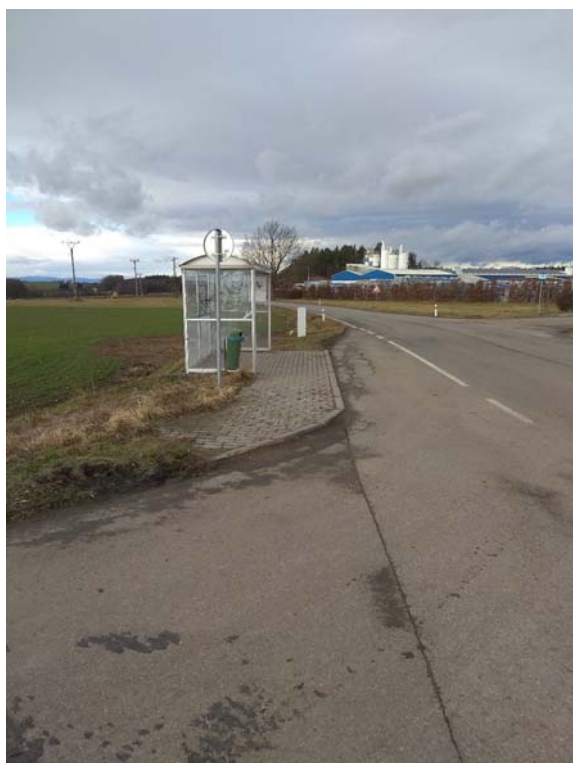
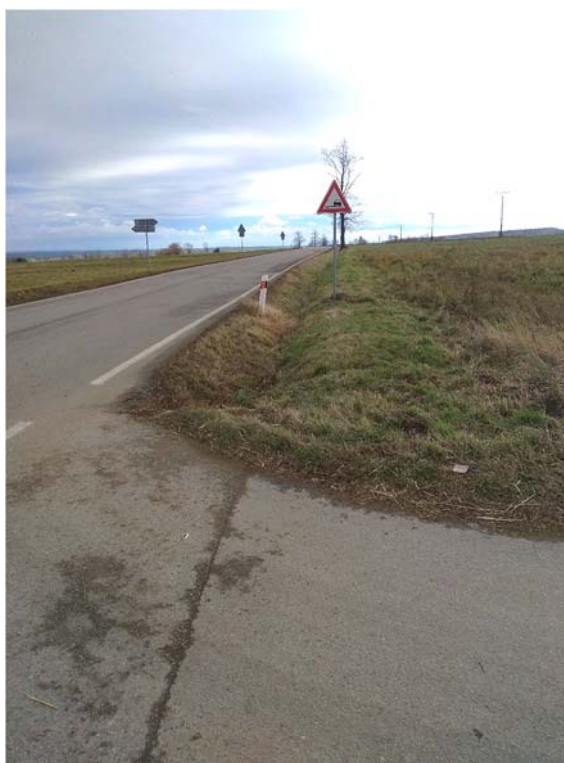
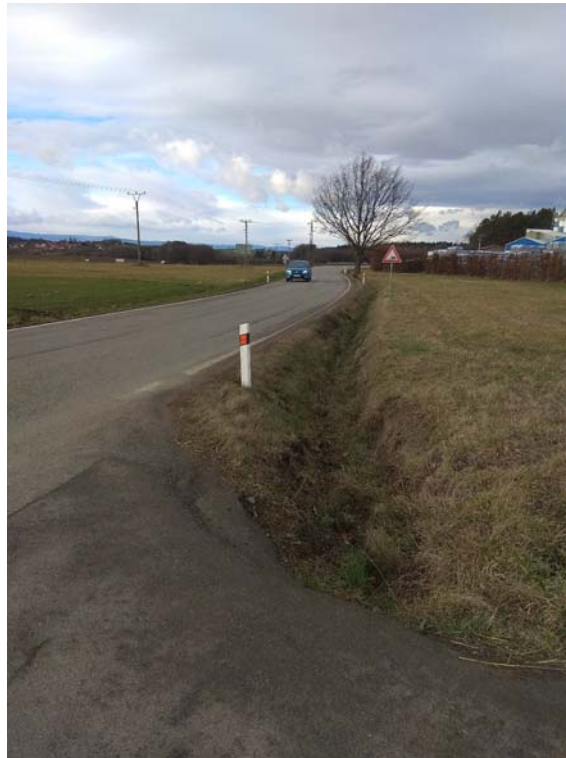
Obrázek 3: Vlevo nahoře rozhled vlevo z MK, vpravo nahoře rozhled vpravo z MK, dole rozhled vpravo ze sil. III/14615.

Riziko 1: Km 43,63 Křižovatka – nedostatečné rozhledy

Závažnost rizika: Vysoká

Popis rizika: Nedostatečné rozhledy na křižovatce sil. II/157 x III/14615 x MK. Rozhled vlevo z MK na sil. II/157 omezen čekárnou autobusové zastávky, rozhled vlevo omezen dopravní značkou č. A 28 „Nebezpečná krajnice“ pro nákladní vozidla a zemědělskou techniku. Nevyhovující je také rozhled ze sil. III/14615 vpravo, kde překážkou rozhledu je strom a živý plot u výrobního areálu (při rozhledu na 70 km/h – nejvyšší dovolená rychlost v daném úseku). Rozhledu na vyšší rychlost bude pravděpodobně bránit rozhledu oplocení areálu. Pro rozhledy na vozidla jedoucí ve směru na Ledenice je uvažována rychlost 70 km/h.

Doporučení: Odstranit/přeložit překážky v rozhledu, DZ č. A 28 posunout. Aby se zvýšila míra respektování nejvyšší dovolené rychlosti 70 km/h navrhuje značku č. B 20a „Nejvyšší dovolená rychlost“ zopakovat cca 200 m před křižovatkou.

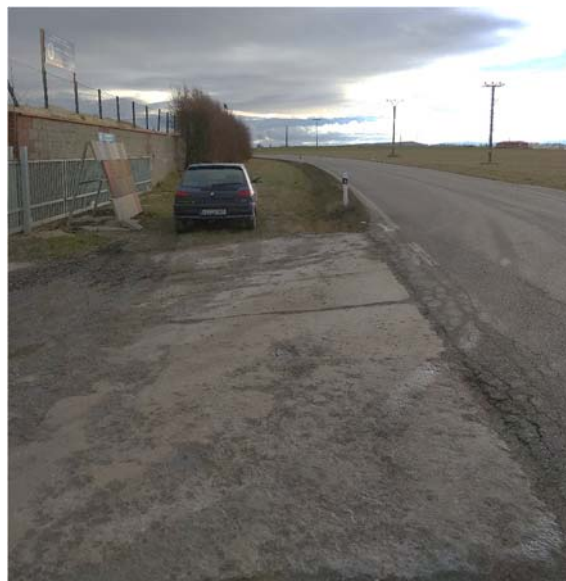
Obrázek 4: Rozhled vlevo.

- Riziko 2:** **Km 43,85 Napojení vpravo – nedodatečný rozhled**
- Závažnost rizika:** Vysoká
- Popis rizika:** Nedostačený rozhled vlevo při výjezdu z areálu.
- Doporučení:** Odstranit překážky v rozhledu – vykácet zeleň, případně posunout oplocení.

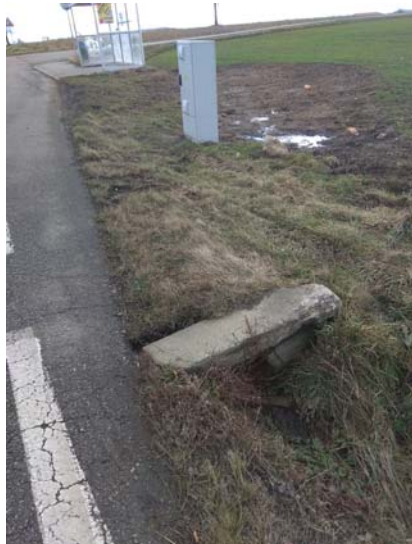
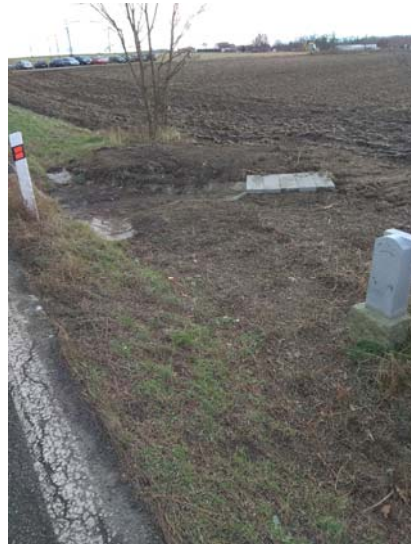
Obrázek 5: Pevné překážky.

Riziko 3: Km 43,63 a 44,03 Pevná překážka vlevo – rozvaděč / kamenná deska

Závažnost rizika: Střední

Popis rizika: Pevná překážka zvyšuje následky dopravní nehody.

Doporučení: Přeložit / Odstranit.

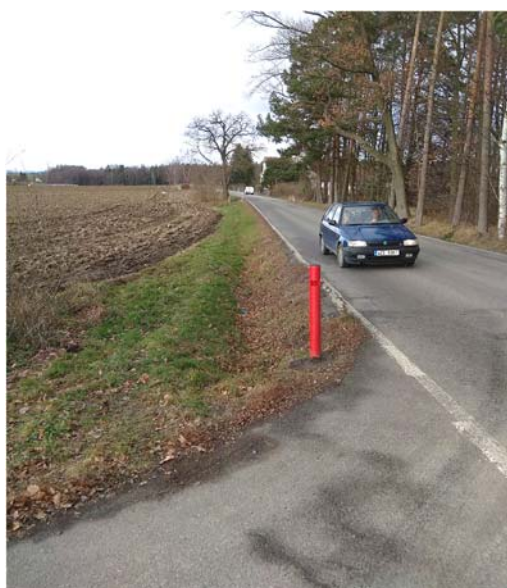
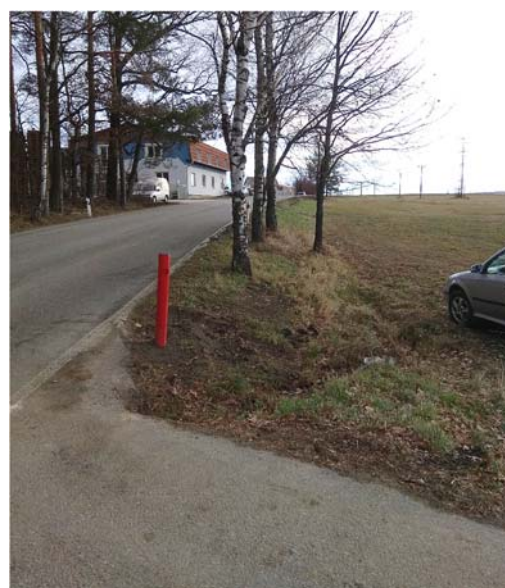
Obrázek 6: Rozhled z účelové komunikace / parkoviště vlevo a vpravo.

Riziko 4: Km 43,96 Napojení vlevo – nedostatečný rozhled

Závažnost rizika: Vysoká

Popis rizika: Rozhledy z účelové komunikace, která slouží také jako parkoviště pro přilehlé provozovny, jsou nedostatečné, zejména rozhled vpravo je pouhých cca 25 m.

Doporučení: Odstranit překážky (stromy) z rozhledových trojúhelníků.

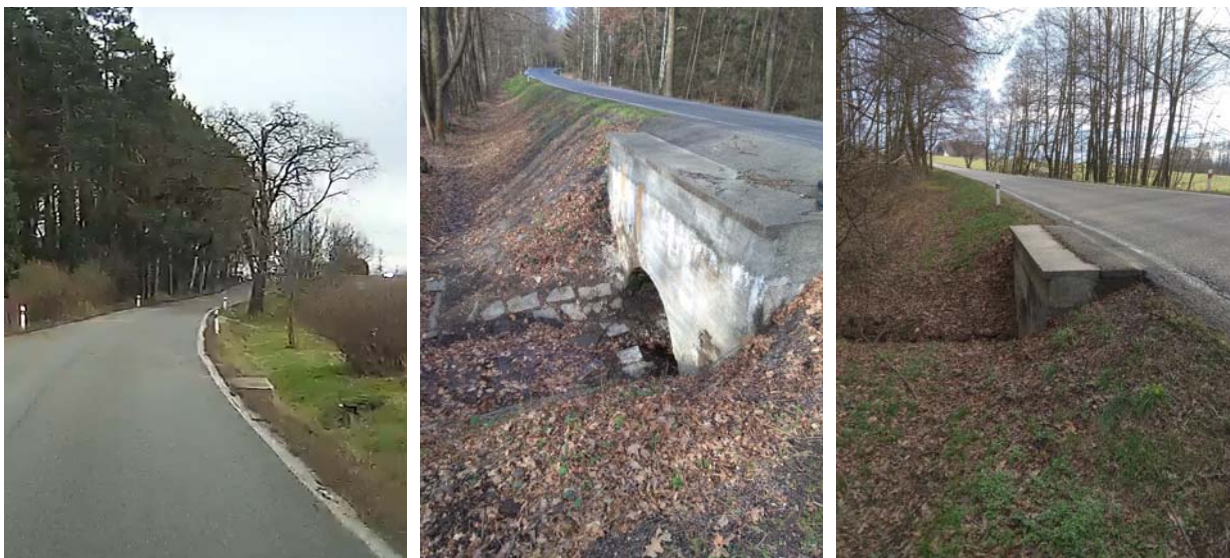
Riziko 5: Km 44,09 a 44,67 Pevná překážka – čelo propustku**Závažnost rizika:** Nízká**Popis rizika:** Boční strany čel propustku vystupují nad okolní terén a jsou umístěny v blízkosti zpevnění silnice II/157.**Doporučení:** Upravit okolní terén, taky aby čela propustků nevyčnívala nad terén nebo ochránit svodidly.

Obrázek 7: Boky čel propustků, vpravo čelo propustku v km 44,09, vprostřed – čelo vlevo km 44,67- pohled ve směru staničení (směr Srubec), vlevo - čelo vpravo km 44,67 – pohled proti směru staničení (směr Ledenice).

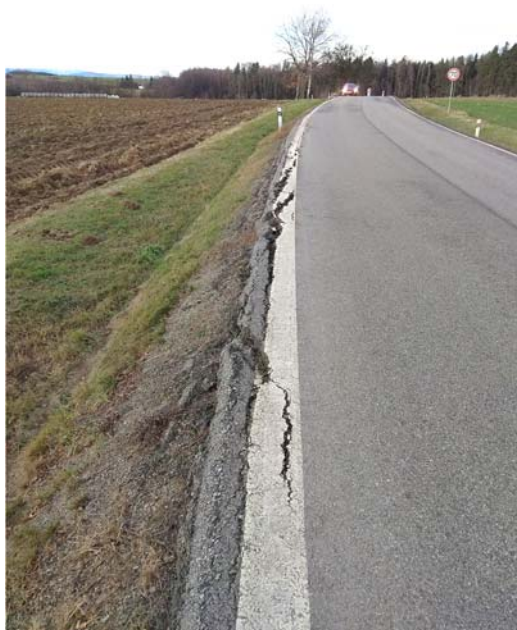
Obrázek 8: Poškozená vozovka.

Riziko 6: Km 44,15 Závada povrchu**Závažnost rizika:** Střední**Popis rizika:** Poškozená vozovka (hluboké podélné trhliny) – může dojít utržení části vozovky a sjetí vozidla mimo komunikaci. Riziko se zvyšuje absencí nezpevněné krajnice.**Doporučení:** Opravit vozovku, doplnit krajnice.

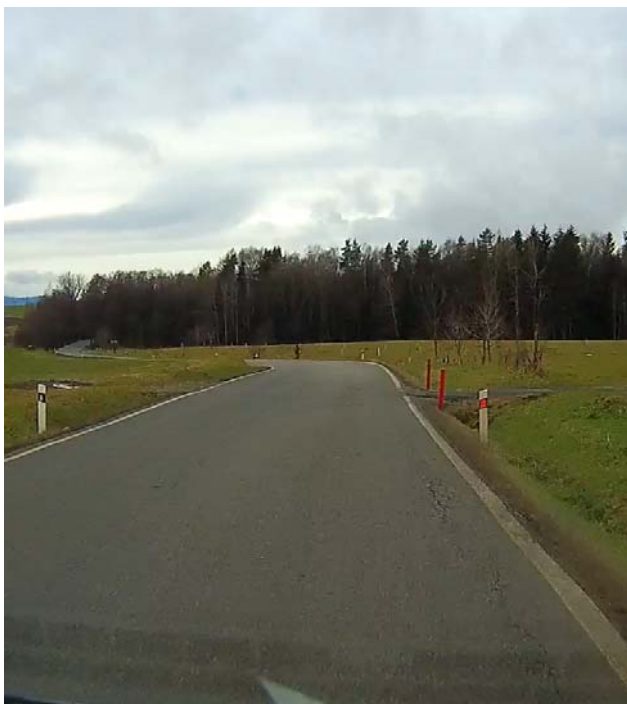
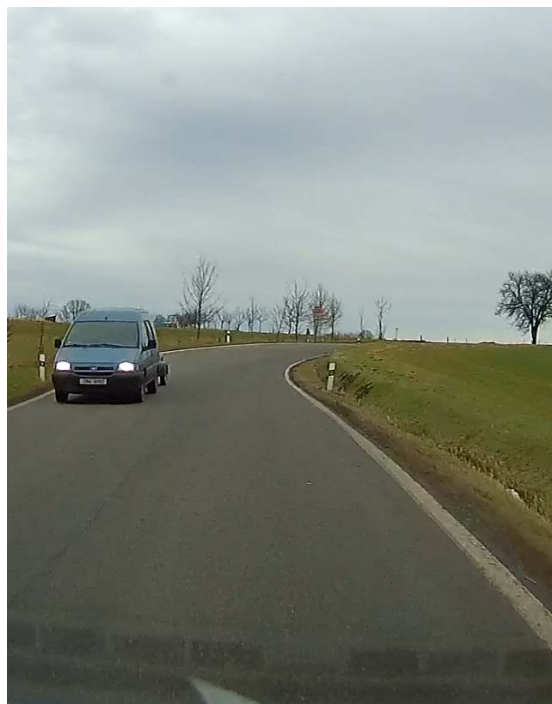
Obrázek 9: Pohled na směrový oblouk po směru staničení / proti směru staničení.

Riziko 7: Km 44,36 Směrový oblouk

Závažnost rizika: Střední

Popis rizika: Nevhodné směrové vedení – viz Shluk 2.

Doporučení: Změna směrového vedení, případně rozšíření ve směrovém oblouku a osazení směrových sloupků s odstupy 10 m, zamezit stékání vody / nečistot na silnici II/157 z okolních pozemků. Rozšířit nezpevněné krajnice.

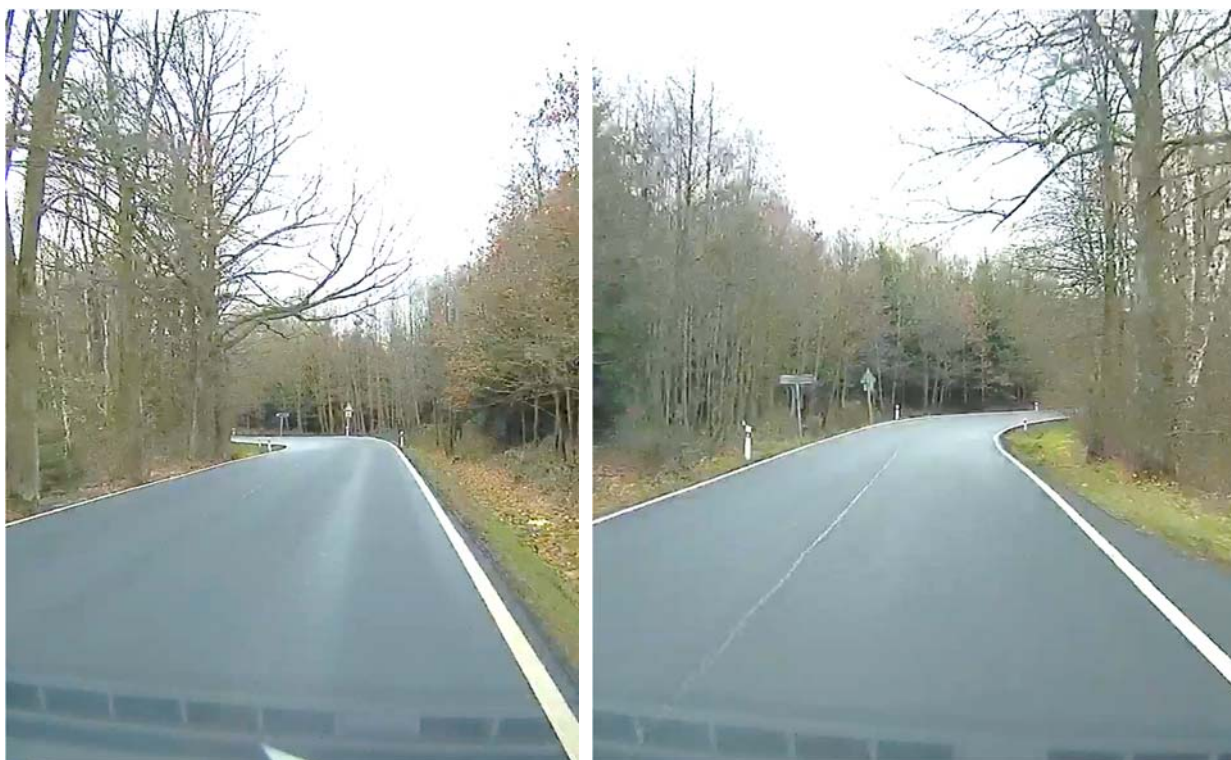
Riziko 8: Km 44,88 Směrový oblouk – rozhled pro zastavení, rozšíření**Závažnost rizika:** Vysoká**Popis rizika:** Nedostatečný rozhled na vnitřní straně oblouku v kombinaci s nedostatečným rozšířením jízdních pruhů a absencí krajnic ve směrovém oblouku vede jednak ke špatné volbě rychlosti a také při míjení s protijedoucím vozidlem k rychlé změně směru jízdy a možnému vyjetí mimo silnici (Shluk 1).**Doporučení:** Odstranit překážky v rozhledu, provést rozšíření, krajnice a osadit dopravní zařízení č. Z 3 „Vodící tabule“.

Obrázek 10: Vlevo pohled na směrový oblouk po směru staničení (směr Srubec) / vpravo proti směru staničení (směr Ledenice). Nedostatečný rozhled ve směrovém oblouku – stromy u vnitřní strany oblouku.

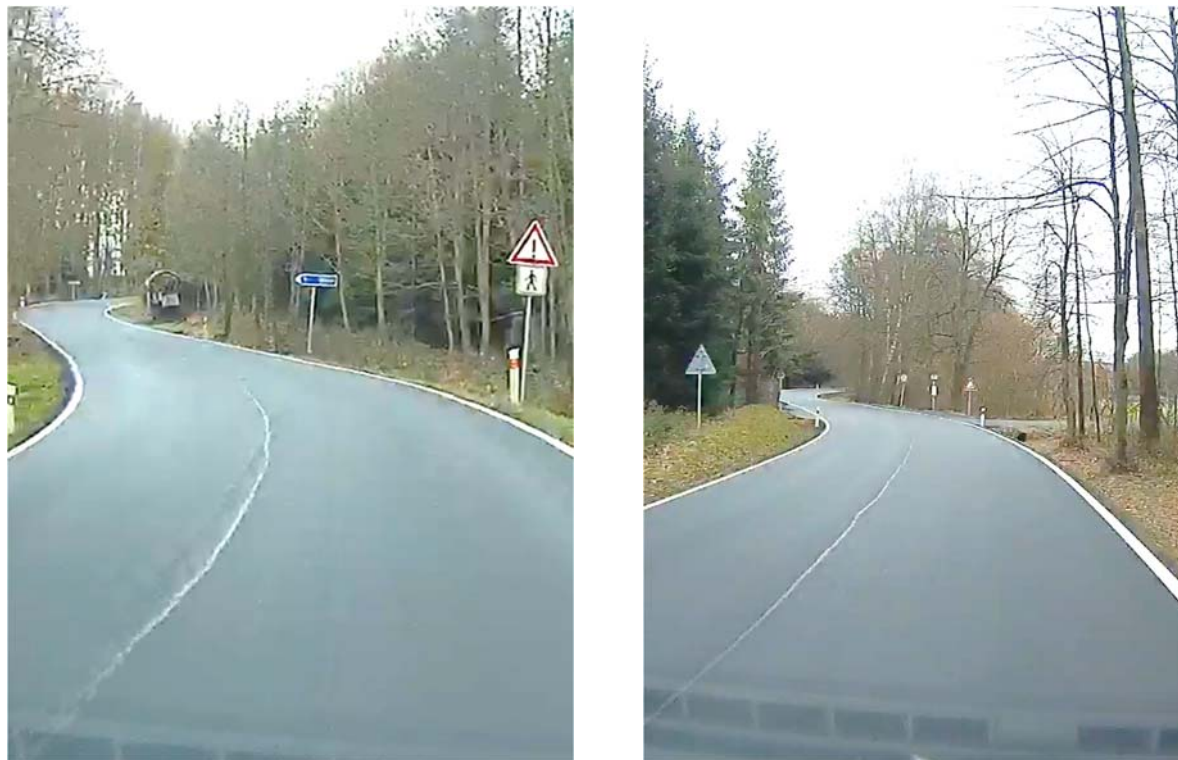
Riziko 9: Km 44,96 Zastávky**Závažnost rizika:** Nízká**Popis rizika:** Zastávky hromadné dopravy bez nástupiště zálivu, zastávka ve směru na Srubec je umístěna za směrovým obloukem.**Doporučení:** Provést nástupiště a vybudovat přístup k zastávkám, zastávku ve směru na Srubec umístit do zálivu.

Obrázek 11: Vlevo zastávka ve směru na Srubec, vpravo zastávka ve směru na Ledenice.

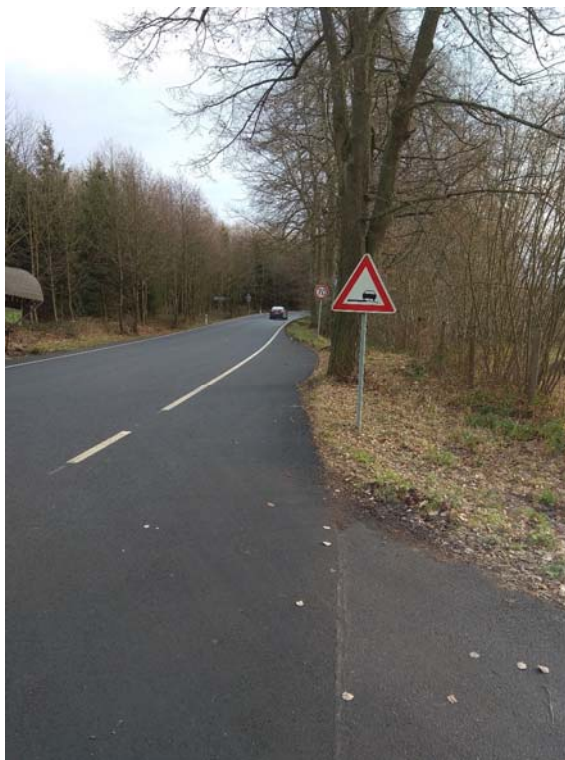
Obrázek 12: Rozhled z vedlejší pozemní komunikace vlevo.

Riziko 10: Km 44,99 Křižovatka – nedostatečný rozhled**Závažnost rizika:** Střední**Popis rizika:** Není beze zbytku zajištěn rozhled vlevo a to zejména pro skupinu vozidel 2 a 3 (nákladní automobil, vozidlo pro svoz odpadu, apod.). Rozhled je omezen zelení ve směrovém oblouku viz Riziko 1:.. Dále se v rozhledovém poli nachází zastávka autobusu, ale vzhledem k četnosti autobusů a délky jejich zastavení a počtu vozidel přijíždějících po vedlejší pozemní komunikaci není umístění zastávky rizikem.**Doporučení:** Odstranit zeleň z rozhledu a posunout SDZ.

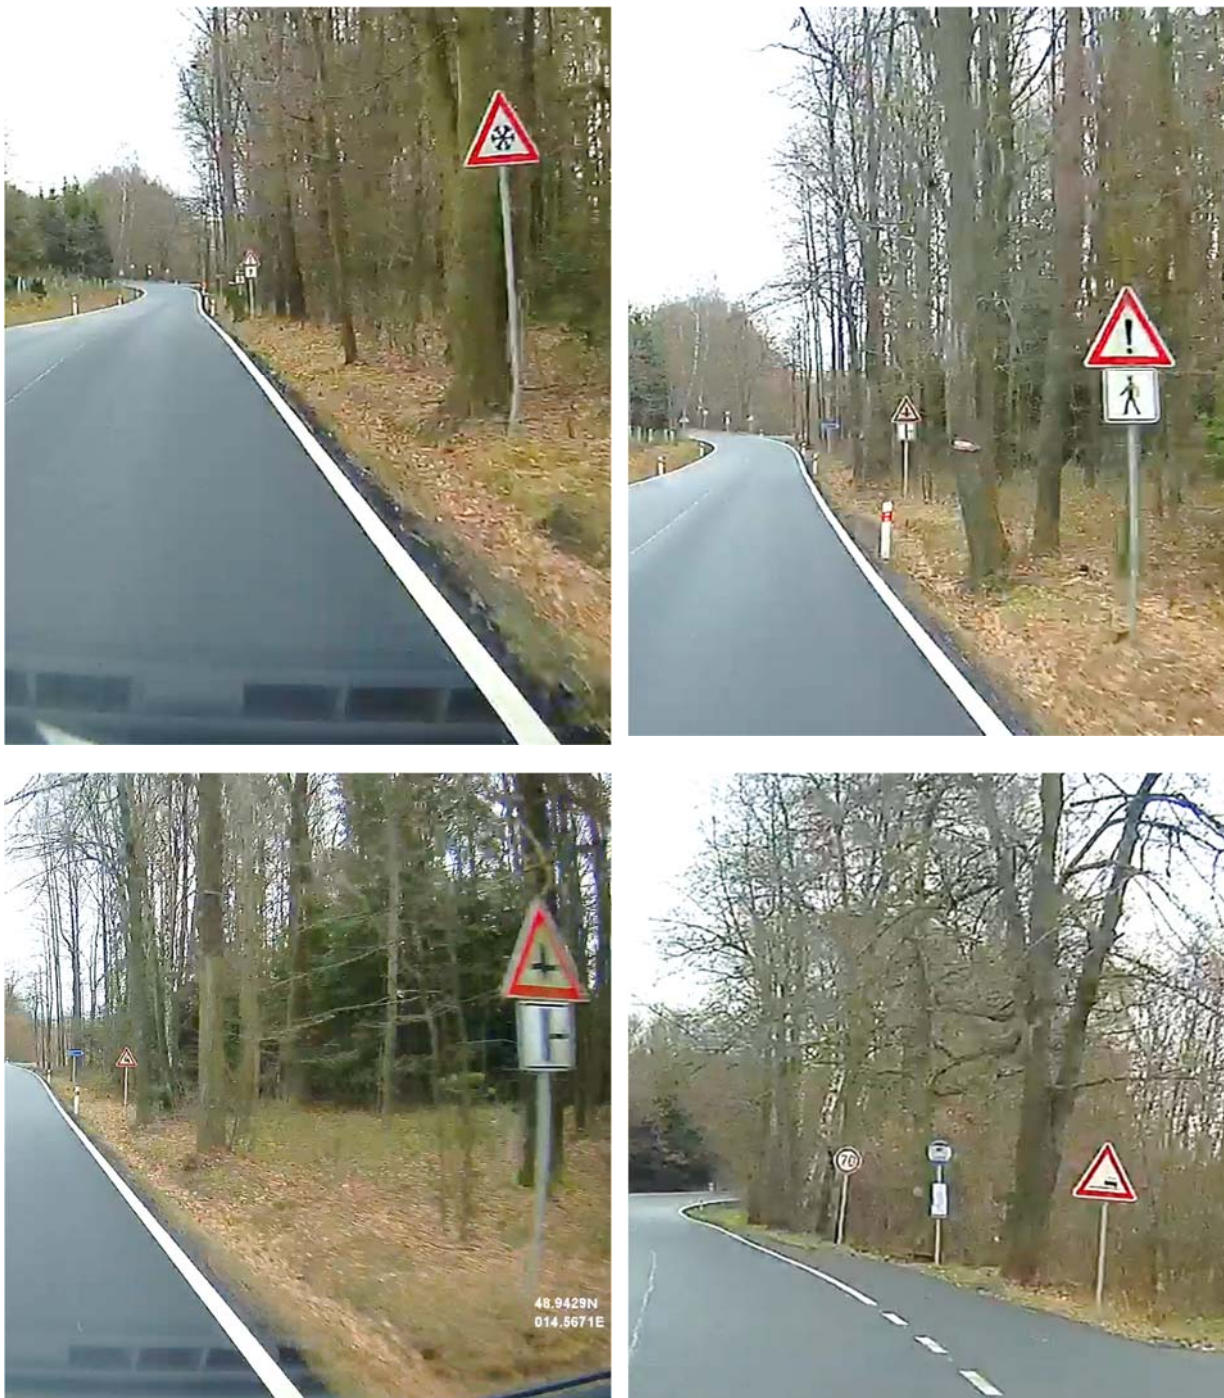
Obrázek 13: SDZ na výše popsaném úseku – směr Ledenice.

Riziko 11: Km 45,04 Dopravní značení – umístění SDZ

Závažnost rizika: Nízká

Popis rizika: Podél pozemní komunikace ve směru na Ledenice v úseku cca 220 m, kde je jedna křižovatka zastávky hromadné dopravy se nachází 8 ks SDZ a dvě dodatkové tabulky, tzn. je zde velké množství informací, které musí řidič vnímat a vyhodnotit. Tuto situaci má řidič ztíženou zejména bočním umístěním DZ, které je cca 2,0 m od hrany zpevnění silnice II/157. U některých SDZ je jejich včasná viditelnost omezena vzrostlými stromy.

Doporučení: Zrevidovat potřebnost jednotlivých značek např. DZ č. A24 „Náledí“, zvážit společné umístění značek a umístit značky tak, aby byla zajištěna jejich srozumitelnost a viditelnost.

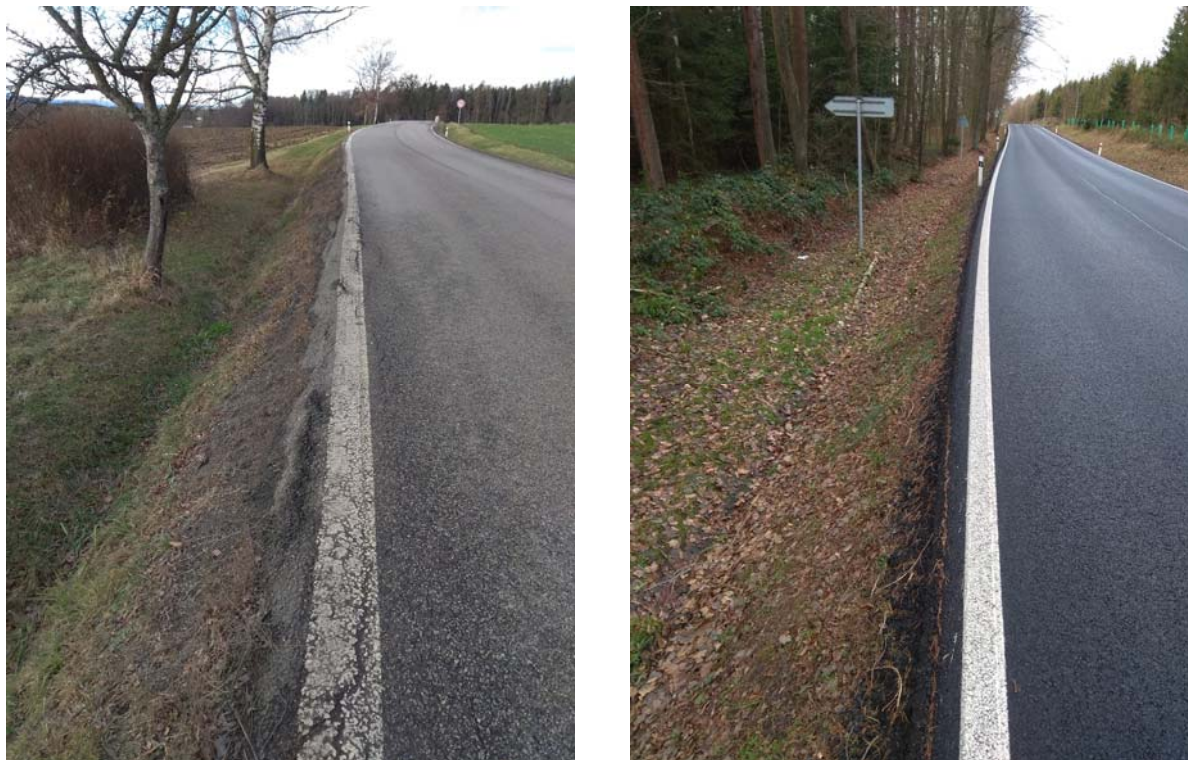
Obrázek 14: Ukázky nesprávného provedení / absence nezpevněné krajnice

Riziko 13: Km 43,44 – 45,23 Krajnice – nedostatečná šířka nezpevněných krajnic

Závažnost rizika: Střední

Popis rizika: Nedostatečná šířka a provedení nezpevněné krajnice nedovoluje chybujícím řidičům při vyjetí mimo vozovku bezpečný návrat do jízdního pruhu a to i v místě svodidel.

Doporučení: Provést nezpevněnou krajnici.
