**Identifikace dopravně nebezpečných míst a úseků na
vybrané síti Jihočeského kraje**

Úsek: 714 – silnice II/141 km 44,34 – km 46,15

Březen 2018

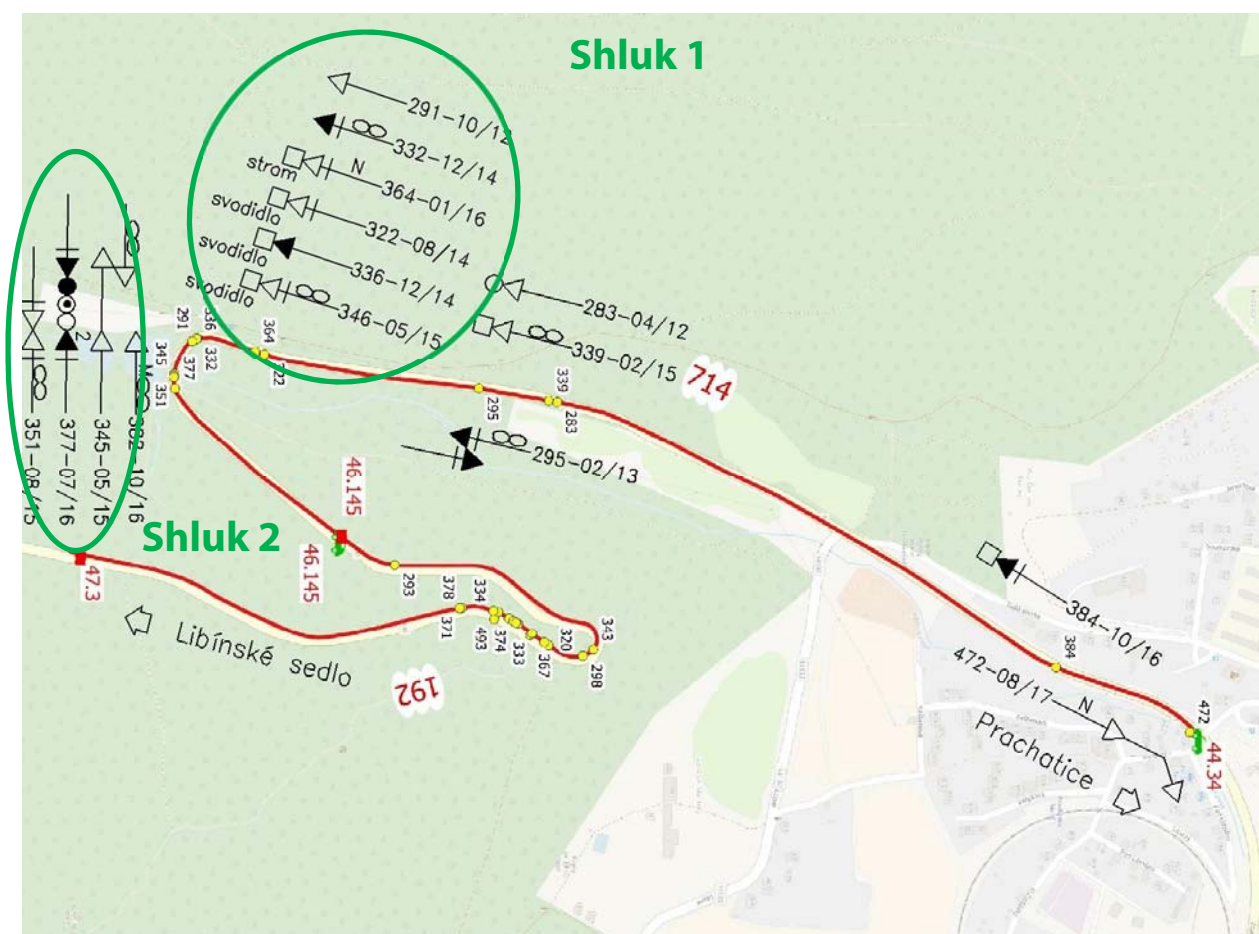
Obrázek 2: Kolizní diagram sledovaného úseku.

Z kolizního diagramu je patrné, že nehody tvoří místní shluky v místě točky, první shluk se nachází na začátku prvního oblouku točky/konci dlouhé přímé. Druhý shluk je umístěn do druhého oblouku točky. Ostatní nehody shluky netvoří.

Shluk 1: Shluk DN 291, 332, 364, 322, 336 a 346 – Nejčastější příčinou těchto nehod je nepřiměřená rychlost, dále pak v jednom případě nevěnování řízení a vjetí do protisměru. Více než polovina nehod ve shluku se udála na mokřém povrchu a u více než poloviny nehod následovala srážka s pevnou překážkou. Kombinace točky a předcházející přímé s obloukem o velkém poloměru o celkové

délce cca 400 m není vhodná, protože řidiči musí před toučkou prudce dobrzdovat i přestože stoupají ve sklonu cca 5 %. Na toučku není nijak zvlášť upozorněno, pouze cca 250 m před toučkou je osazeno DZ č. A 2b Dvojitá zatáčka, první vlevo“ s dodatkovou tabulkou č E 3a s textem „4 km“ a cca 330 m před toučkou je DZ č. A 8 Nebezpečí smyku. Toto DZ je platné téměř po celý úsek mezi Prachaticemi a Libínským Sedlem.

Shluk 2: Shluk DN 345, 382 a 351 – Nejčastější příčinou těchto nehod je nepřiměřená rychlost a následné vjetí do protisměru vozidel jedoucích směrem do Prachatic (ze shluku byla vyloučena nehoda 377 – předjíždění bez dostatečného rozhledu). Společnou vlastností všech nehod ve shluku je smyk. Příčinou nehod je opět nevhodná kombinace dlouhé přímé a oblouku o malém poloměru, ke zvýšené rychlosti najíždění do oblouku také přispívá klesání (směrem do Prachatic) a přímý úsek délky pouhých 300 m, ve kterém je dovoleno předjíždět.

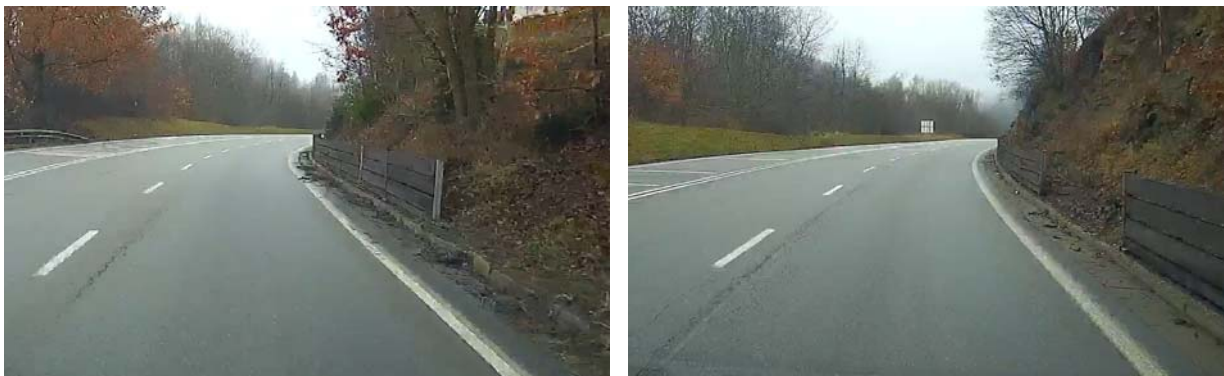
Riziko 1: Km 44,48 a 44,63, 44,54 Pevná překážka – Začátek/konec zábrany proti padajícím kamenům, chybějící díl

Závažnost rizika: Vysoká.

Popis rizika: Km 44,48 a 44,63 – začátek a konec zábrany proti padajícím kamenům tvoří pevnou překážku. Km 44,54 – chybějící díl v zábraně proti padání kamenů vlevo, riziko padajícího kamení. V době prohlídky byly v odvodňovacím žlábků patrné napadané kameny ze svahu.

Obrázek 3: Vlevo pohled na začátek zábrany, vpravo chybějící díl zábrany

Doporučení: Plynulé zavázání zábrany do svahu / ochrana. Doplnění chybějícího dílu.

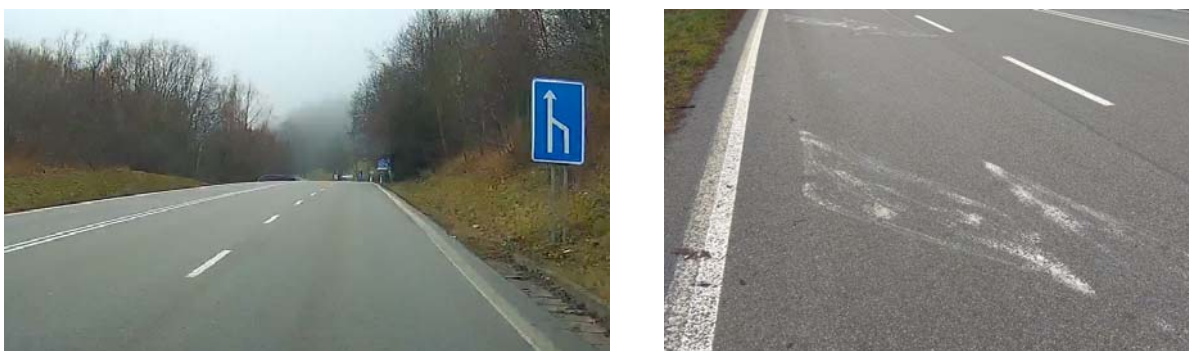
Riziko 2: Km 44,64 a 44,75 Dopravní značení – Užití nesprávné, opotřebované

Závažnost rizika: Nízká.

Popis rizika: Km 44,64 - Pro užití DZ č. IP 12b jako předběžné informace o snížení počtu jízdních pruhů se uvádí ve spodní části značky údaj o vzdálenosti k začátku výjezdového klínu. V místě kdy řidič přečte značku č. IP 12b je ukončení snížení jízdní pruhů zakryto horizontem, proto nedokáže odhadnout vzdálenost do konce pravého jízdního pruhu.

Km 44,75 – Opotřebované VDZ č. V 9c.

Obrázek 4: Vlevo - DZ č. IS 12b a výhled řidiče na další vedení komunikace. Vpravo – opotřebované VDZ.

Doporučení: Výměna značky č. IP 12b s doplněním vzdálenosti k začátku výjezdového klínu. Obnova VDZ.

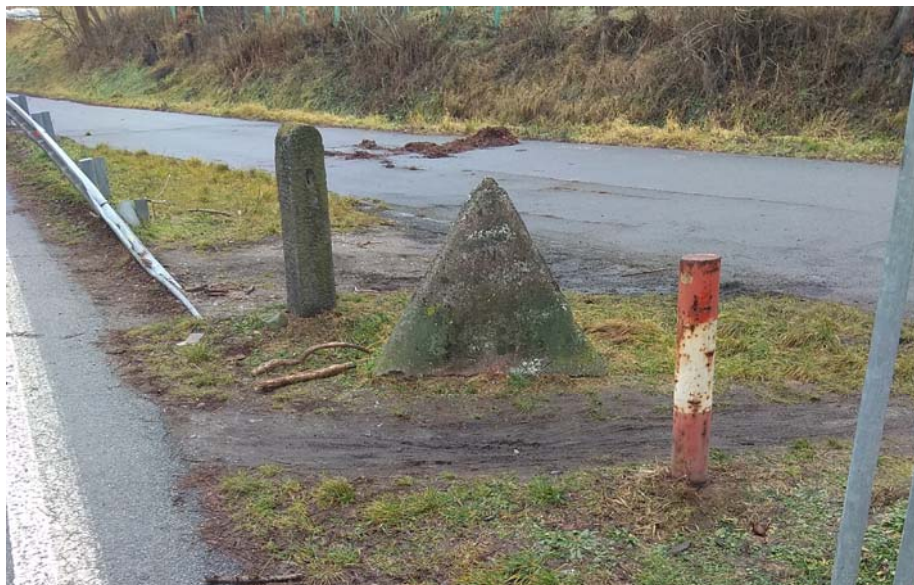
Riziko 3: Km 44,81 Pevná překážka – Zábrany proti průjezdu**Závažnost rizika:** Nízká.**Popis rizika:** Před místem bývalého levostranného napojení místní komunikace jsou osazeny zábrany proti průjezdu (betonový jehlan, sloupky), které tvoří pevnou překážku, zhoršují následky DN při vyjetí mimo vozovku.**Doporučení:** Doplnění ocelového svodidla až po začátek příkopu.

Obrázek 5: Zábrana proti přeježdění vlevo tvoří pevnou překážku.

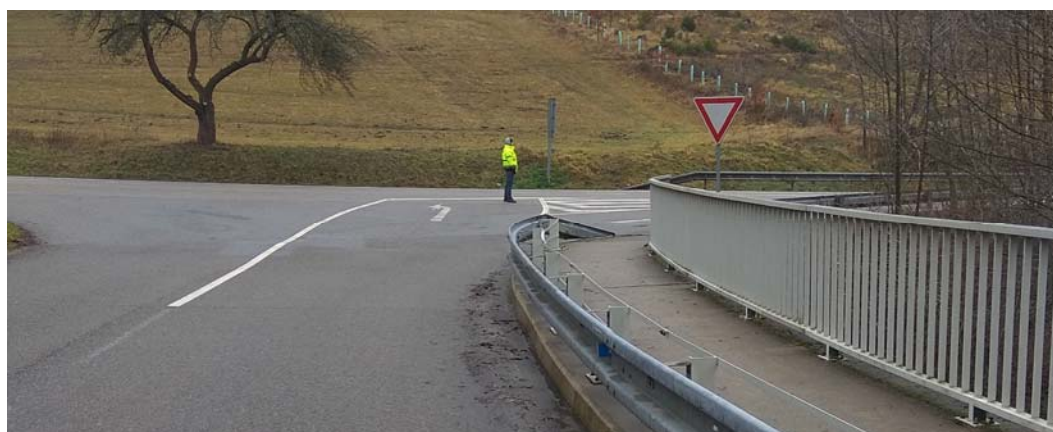
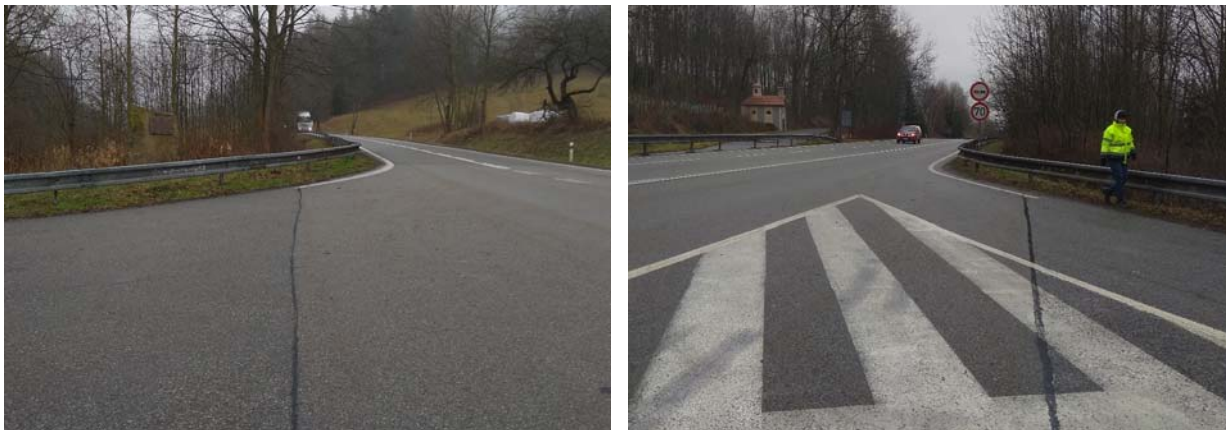
Riziko 4: Km 44,88 Křižovatka**Závažnost rizika:** Střední.**Popis rizika:** Rozhledové trojúhelníky v odbočení z hlavní komunikace jsou nedostatečné, překážkou v rozhledu je vlevo zeleň, vpravo svodidlo a zeleň). Velikost křižovatky svádí k nesprávným manévřům v křižovatce, větev pro pravé odbočení vyznačená pomocí VDZ navádí řidiče tečně do křižovatky, což komplikuje jejich rozhled.**Doporučení:** Zajištění rozhledu prořezáním zeleně. Stavební zúžení křižovatky.

Obrázek 6: Nahoře pohled na křižovatku z vedlejší komunikace, dole rozhledy vlevo a vpravo z vedlejší komunikace.

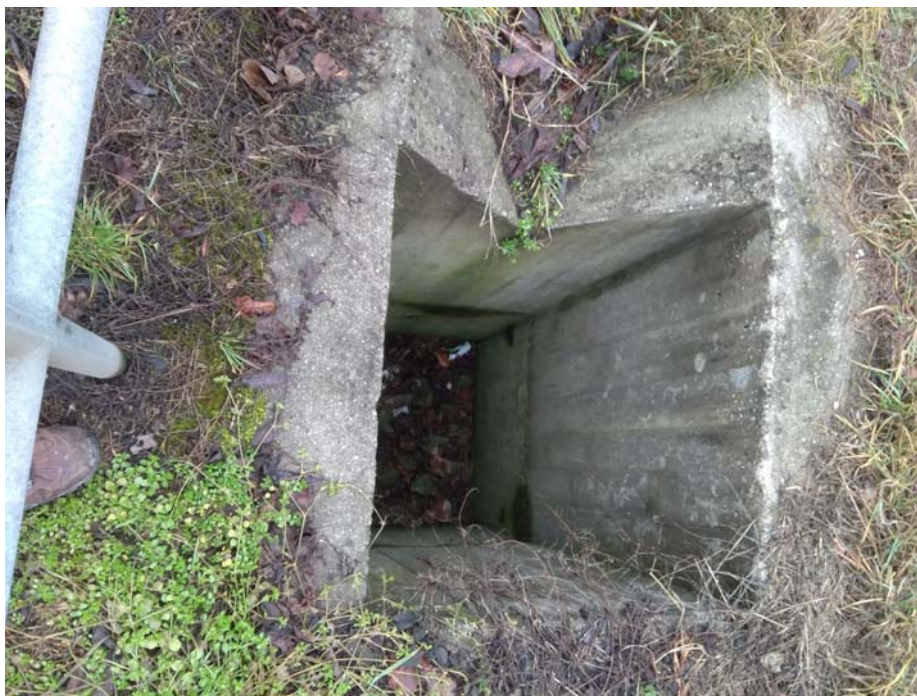
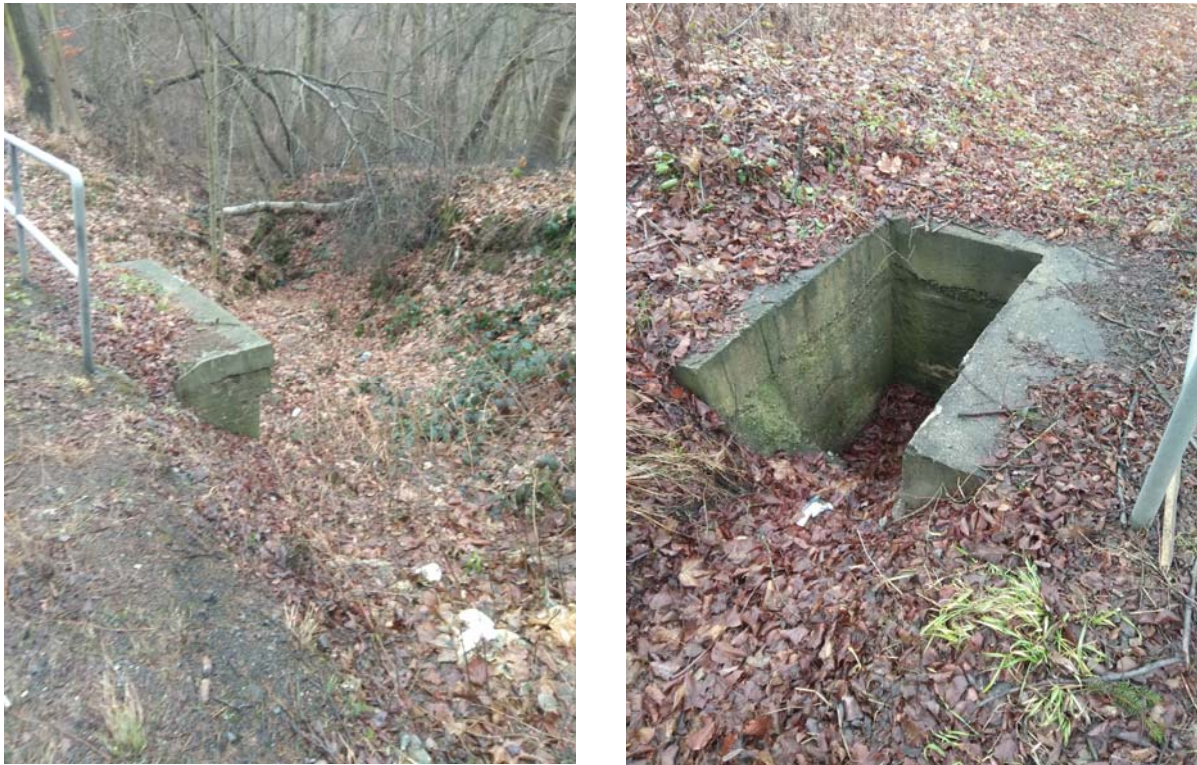
Riziko 5: Km 44,96 a 45,63 Odvodnění – Horská vpust, propustek

Závažnost rizika: Nízká.

Popis rizika: Km 44,96 - Horská vpust vlevo je ze strany od silnice chráněna silničním dvoumadlovým zábradlím výšky 1,04 m, což je pro ochranu nedostatečné. Hloubka HV dosahuje 1,5 m.

Km 45,63 – Kolmé čelo propustku tvoří pevnou překážku.

Obrázek 7: Nahoře pohled do HV v km 44,96, dole vlevo kolmé čelo propustku v km 45,63 a vpravo vtoková HV.

Doporučení: Km 44,96 - Odstranit zábradlí a HV opatřit ochrannou mříží. Km 45,63 – HV vlevo na vtoku opatřit mříží, kolmé čelo na výtoku nahradit svahovým, zábradlí odstranit.

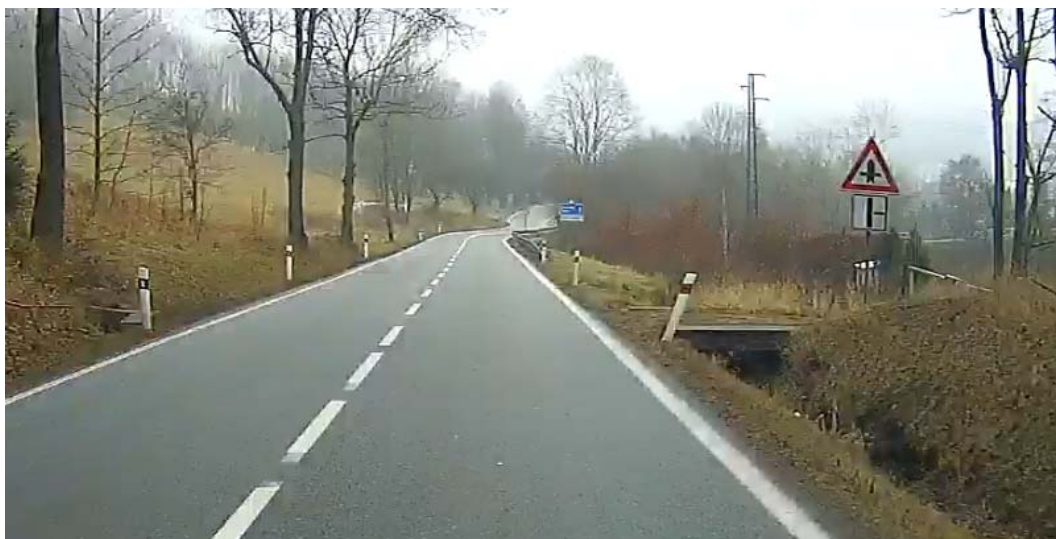
Riziko 6: Km 45,07 Pevná překážka – Levostranné napojení

Závažnost rizika: Nízká.

Popis rizika: Konstrukce sjezdu tvoří pevnou překážku.

Obrázek 8: Pohled po směru staničení – konstrukce sjezdu tvoří pevnou překážku.

Doporučení: Nahradit konstrukci přesypaným propustkem se svahovými čely.

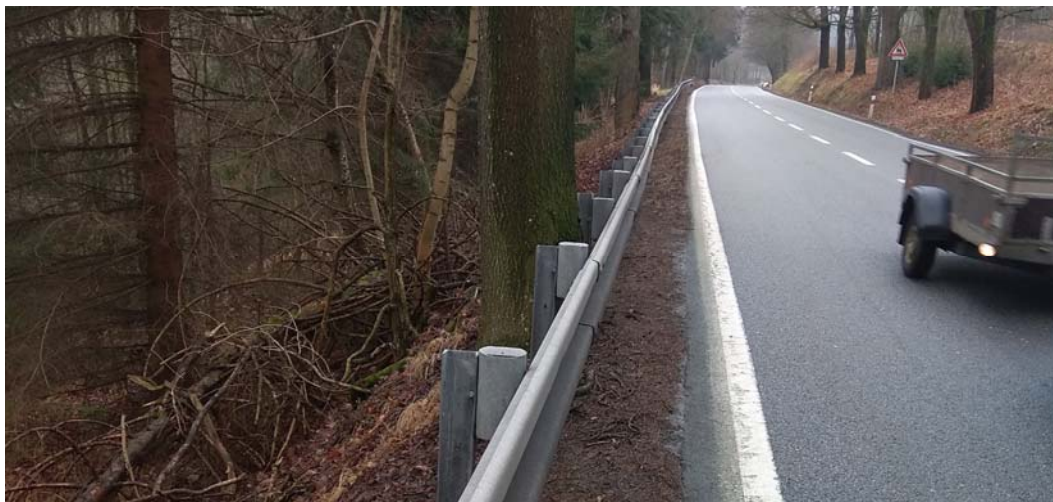
Riziko 7: Km 45,40 – 45,54 Zádržný systém – Stromy v deformační zóně svodidla**Závažnost rizika:** Nízká.**Popis rizika:** Stromy se nacházejí v deformační zóně levostranného svodidla, které nemůže zcela plnit svoji funkci při nárazu svodidla, a nedostatečná šířka krajnice za svodidlem.**Doporučení:** Svodidlo nahradit jiným s menší deformační zónou./Stromy odstranit. Doplnit nezpevněnou krajnici.

*Obrázek 9: Pohled po směru staničení – stromy v deformační zóně pravostranného svodidla.***Riziko 8: Km 45,76 Napojení – Pravostranný sjezd****Závažnost rizika:** Střední.**Popis rizika:** Nedostatečný rozhled vlevo v místě sjezdu, překážkou v rozhledu je zeleň. Sjezd je velmi rozlehlý a svádí k nepovoleným manévřům.**Doporučení:** Větve stromů prořezat, případně stromy odstranit. Stavební úprava sjezdu – zúžení (s přihlédnutím na pravděpodobné využívání sjezdu dlouhými vozidly pro svoz dřeva).

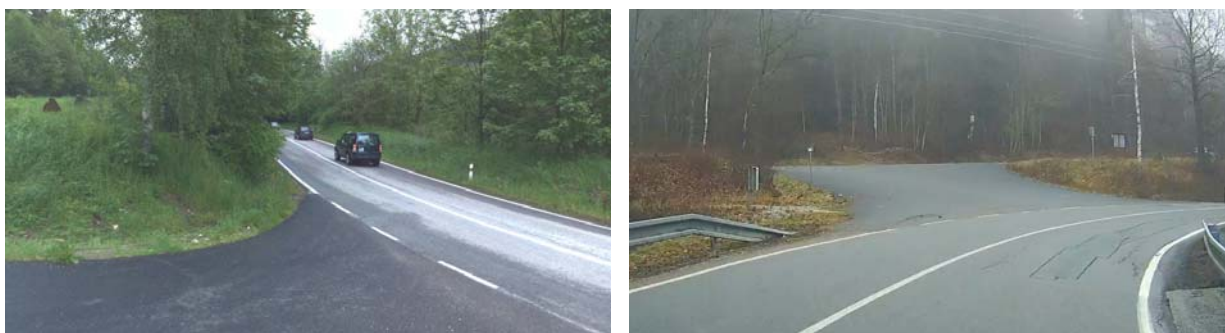
*Obrázek 10: Vlevo - pohled vlevo z místa sjezdu – zeleň v místě rozhledu, vpravo pohled na sjezd proti směru staničení II/141.*

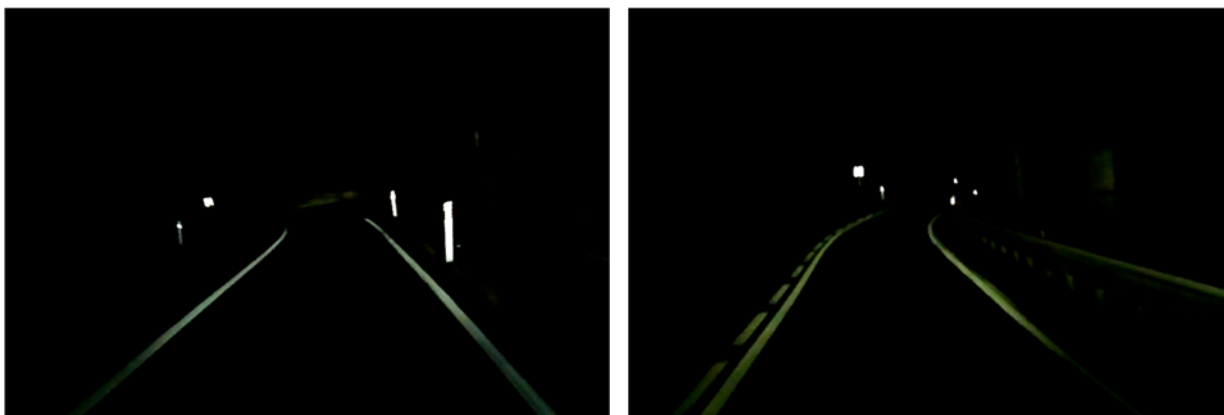
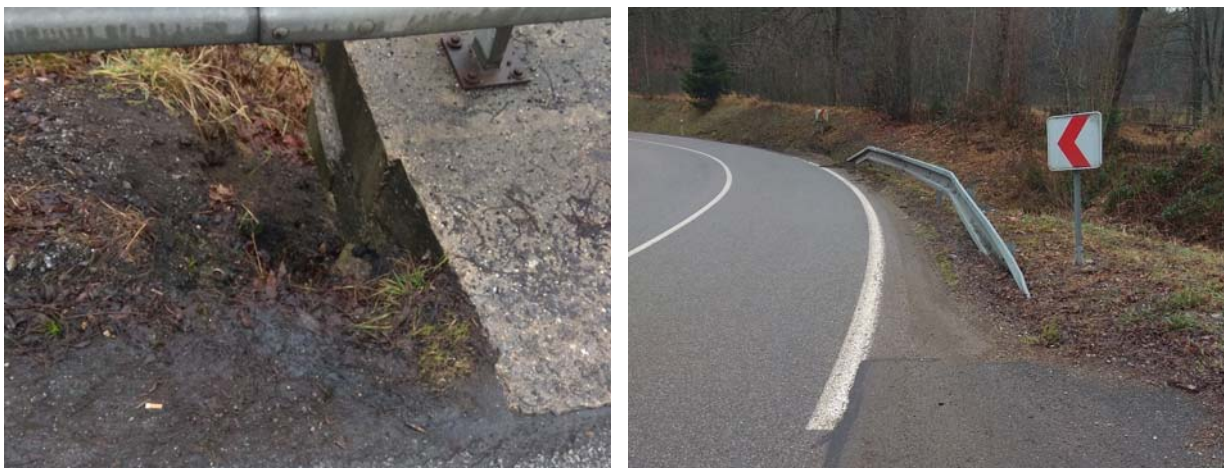
Riziko 9: Km 45,81 Směrový oblouk – Točka**Závažnost rizika:** Vysoká.

Popis rizika: V této točce se nacházejí oba nalezené shluky nehod (S1 a S2), oba vždy na začátku oblouku podle směru, ze kterého se do točky přijíždí. Směrové vedení točky – dva stejnosměrné oblouky s malým poloměrem a krátkou mezipřímou je nevhodný. Vedení PK v době snížené viditelnosti je nedostatečné (označení 3 ks vodících tabulí č. Z 3 s jednou šipkou z obou směrů, přerušované VDZ č. V 4 v místě pravostranného sjezdu). Šířka zpevnění v místě točky se pohybuje kolem 6,6 m, což znamená absenci rozšíření v oblouku. Příčný sklon v obloucích překračuje 11%, navíc je v jednotlivých jízdních pruzích jiný. Délka svodidla na pravé straně oblouku nezaručuje plné zachytivé vlastnosti svodidla, levostranné svodidlo je deformované a rozbité. Rozbitá levá krajnice. Podél levostranného výtokového kolmého čela propustku ujíždí svah.

Obrázek 11: Noční pohled do točky – vlevo po směru staničení, vpravo proti směru staničení – nedostatečné vedení PK.

Obrázek 12: Vlevo ujíždějící svah na výtoku z propustky, vpravo krátké svodidlo.

Doporučení: Stavební úprava celé točky (sjednocení do jednoho oblouku, rozšíření zpevnění a úprava příčného sklonu). / Upozornit na nebezpečí pomocí snížení nejvyšší dovolené rychlosti pomocí DZ č. B 20a (60 km/h) z obou směrů točky. Ze strany od Libínského Sedla posunout konec zákazů předjíždění (realizovaný pomocí DZ č. B 21 b v km 46,21 v úseku č. 192) do km 45,73, v souladu s tímto upravit VDZ v přímé na konci úseku na č. V 1. Točku označit v celé délce oblouků pomocí vodících tabulí č. Z 3 s jednou šipkou s retroreflexní žlutozelenou fluorescenční barvou (v intervalu 10 m). Přerušovanou vodící čáru č. V 4 v místě sjezdu nahradit nepřerušovanou. V celé délce točky provést nátěr s vysokými protismykovými vlastnostmi v barevné úpravě. Dosypat krajnice a svah, v místě propustku zpevnit, aby nedocházelo k ujíždění zatíženého svahu. Levostranné svodidlo prodloužit na plnou délku (zvážit nutnost – např. úpravou kamenného stupně výtoku z rybníčku), pravostranné svodidlo opravit – výměna deformovaných částí.

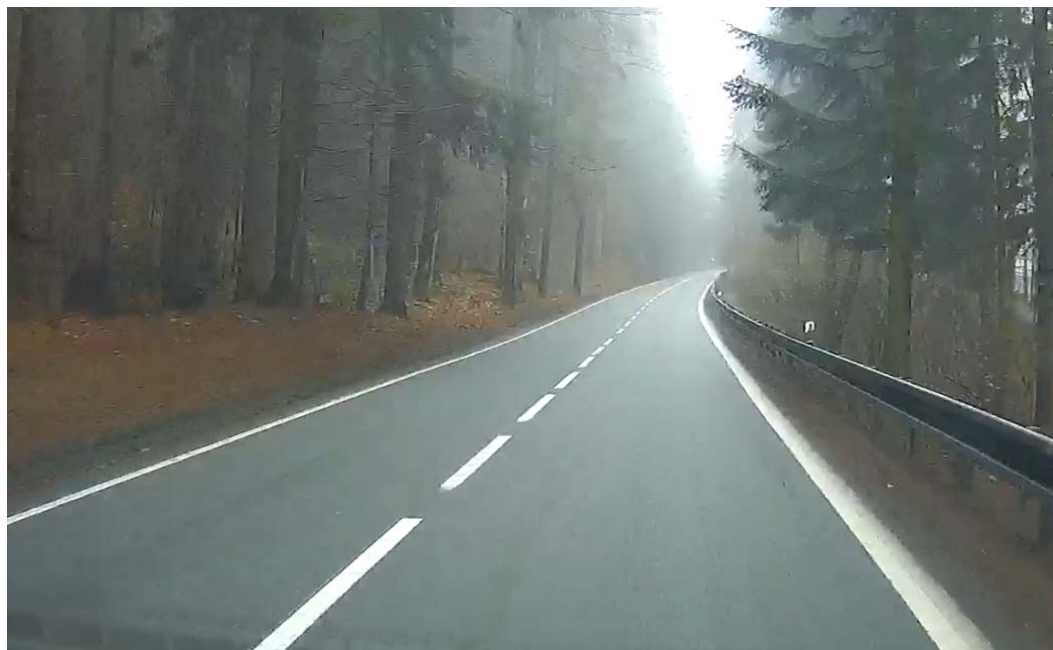
Riziko 10: Km 45,86 – 46,21 Jiné – Předjíždění dovoleno

Závažnost rizika: Střední.

Popis rizika: Přímá délky 350 m není dle normy dostatečná pro předjíždění. Vzhledem k tomu, že po přímé následuje (proti směru staničení) точка malého poloměru hrozí vjetí do oblouku vysokou rychlostí a vjetí do protisměru nebo dokonce vyjetí mimo vozovku. Toto riziko ovlivňuje vznik nehod shluků S2.

Obrázek 13: Pohled na úsek pro předjíždění proti směru staničení.

Doporučení: Ze strany od Libínského Sedla posunout konec zákazu předjíždění (realizovaný pomocí DZ č. B 21 b v km 46,21 v úseku č. 192) do km 45,73, v souladu s tímto upravit VDZ v přímé na konci úseku na č. V 1.
