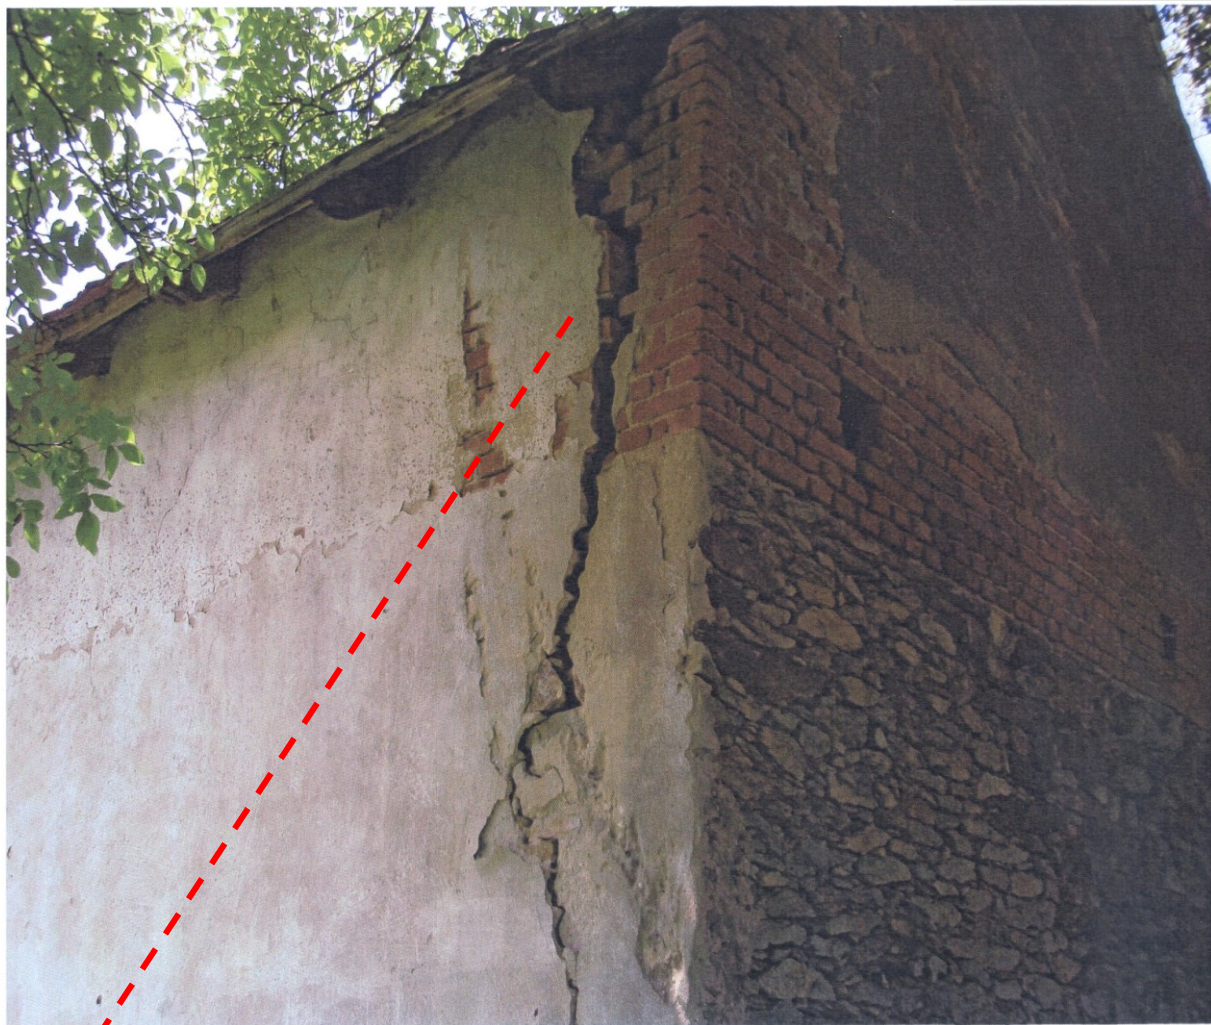
Porušení severovýchodního rohu stodoly je kromě působení krovu způsobeno i absencí ztužujícího věnce nebo jiných ztužujících prvků ve zdivu. Krov je v havarijním stavu, jeden vazný trám je zlomený, ostatní jsou prohnuté, protože sloupky, které je podpírají, stojí na hlíně a jsou zesponu uhnílé. Pohyb v blízkosti stodoly je nebezpečný a do stodoly se nesmí vstupovat. (více viz Statický posudek č. 2946 Ing.T. Markové - k nahlédnutí na OHMS).
