Odpověď na žádost o poskytnutí informací dle zákona č. 106/1999 Sb.

**BEZPEČNOSTNÍ INSPEKCE
SILNICE II/148, DOLNÍ SLOVĚNICE - FARA**

Bezpečnostní inspekce akce: „Silnice II/148, Dolní Slověnice - fara“

Název akce Silnice II/148, Dolní Slověnice - fara

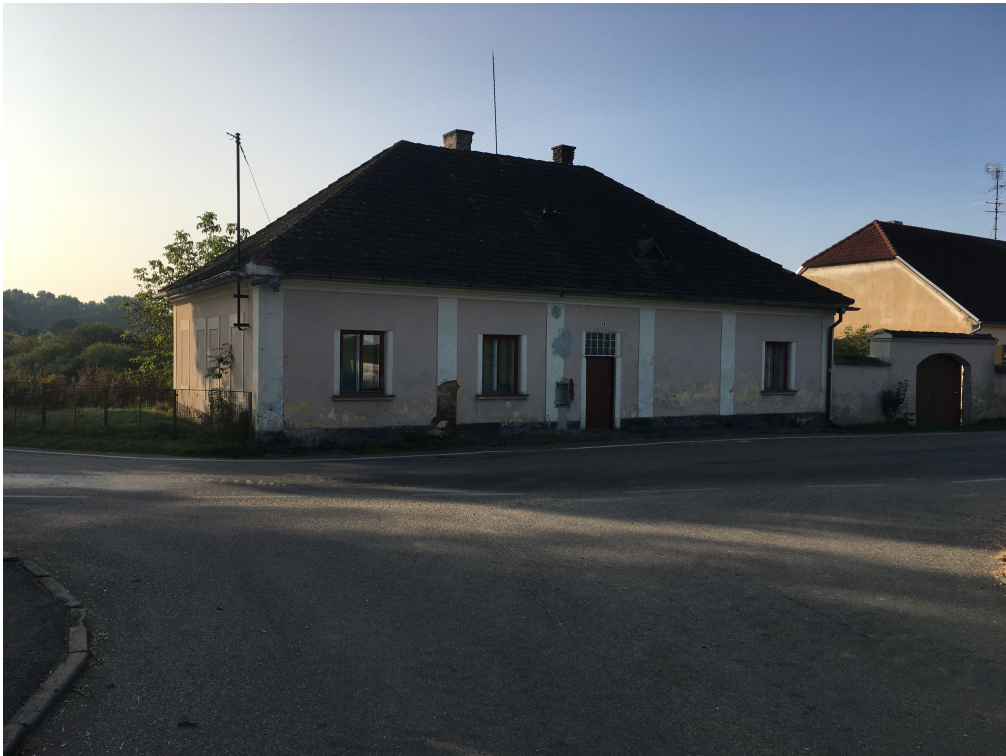
Silnice v zájmovém území je dvoupruhová a nacházející v obci Dolní Slověnice. Silnice II/148 se u fary nachází ve směrovém oblouku v úhlu cca 110 stupňů o velmi malém poloměru

V místě fary se nachází křižovatka s místní komunikací.

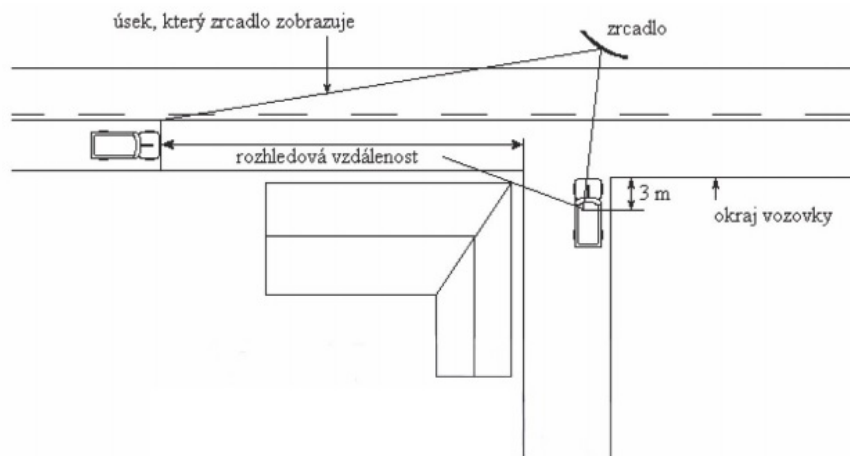
V místě směrového oblouku je dnes osazeno dopravní zrcadlo. Zrcadlo není vyhřívané, proto je zde převážně v ranních hodinách a v zimním období zhoršena jako funkčnost

Dopravní zrcadlo má vyřešit dnes nevyhovující rozhledy pro zastavení (brání zde rozhledům roh fary)

Odrazové zrcadlo neřeší problémy s přehledností dopravní situace. Poskytuje totiž výhled pouze na omezený úsek komunikace, ukazuje dopravní situaci ve zmenšeném měřítku a obraz je v odrazovém zrcadle stranově obrácen vůči skutečnosti.

Odrazová zrcadla se používají zejména na křižovatkách úzkých ulic v obcích a ve směrových obloucích o malém poloměru. Odrazové zrcadlo umožňuje řidičům vozidel pohled do strany na blízký, ne přímo viditelný úsek paprsku křižovatky.
