**Identifikace dopravně nebezpečných míst a úseků na
vybrané síti Jihočeského kraje**

Úsek: 639 – silnice II/157 km 45,23 – km 46,61

Březen 2018

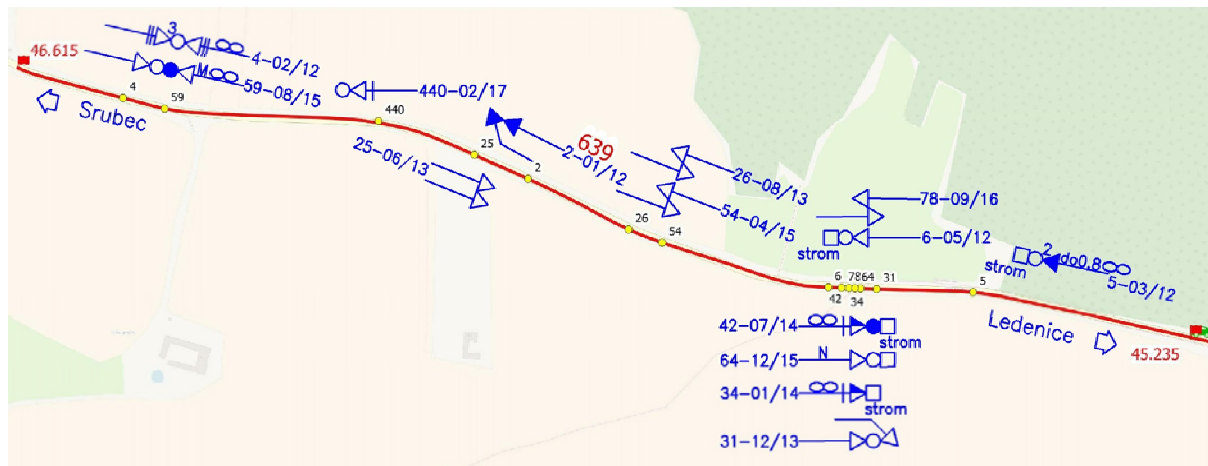
Obrázek 2: Kolizní diagram sledovaného úseku.

Identifikovaný **shluk DN**, co se týká polohy a nehodového děje, nebyl na předmětném úseku identifikován.
