Obec	Majdalena
-------------	------------------

ORP	Třeboň	Počet obyvatel	479
ICZUJ	546712	Počet ohrožených obyvatel	294

Vodní toky Lužnice

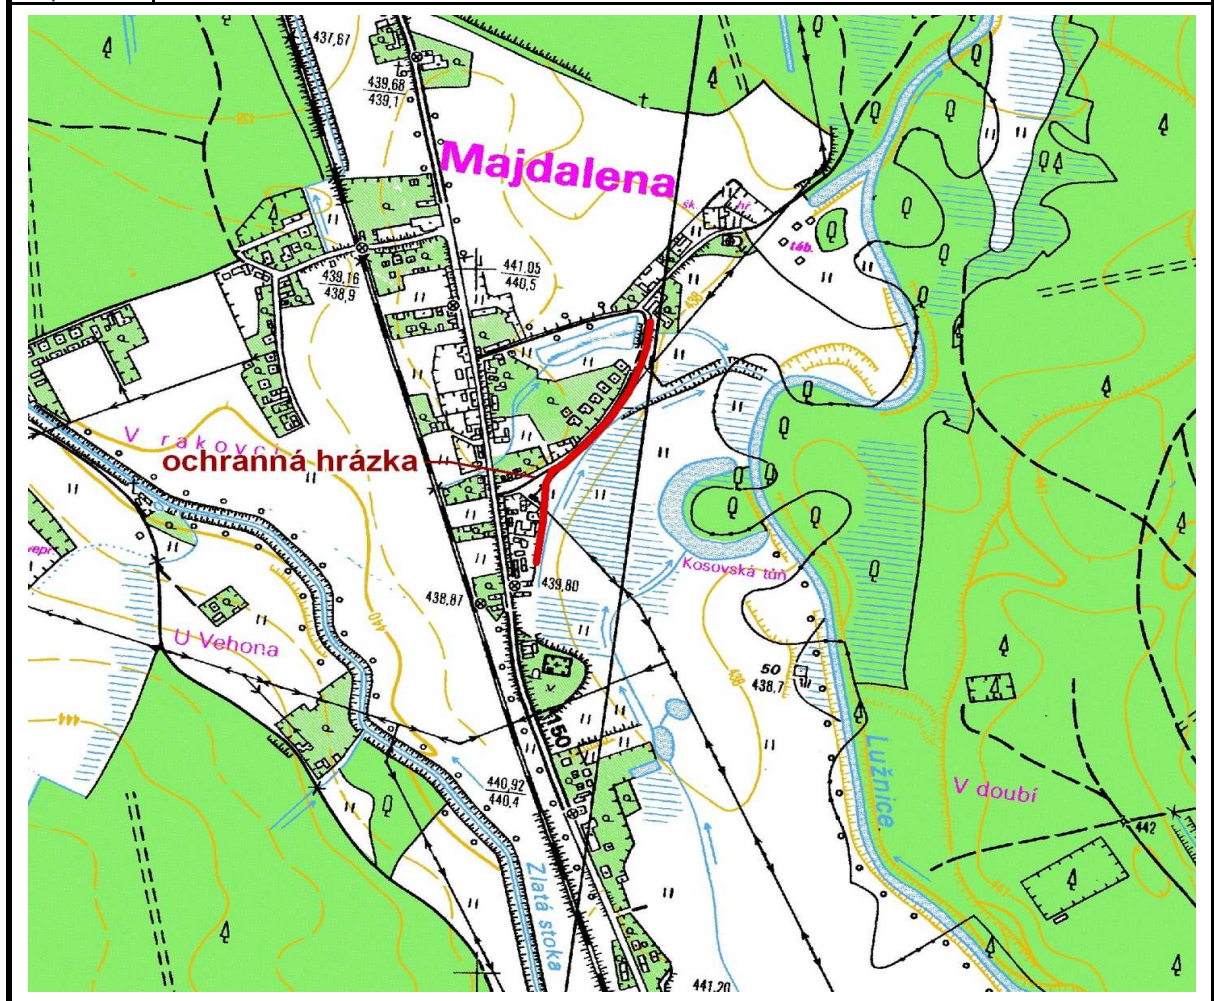
Mapa 1 : 10 000

Záplava Lužnice zasahuje 90 % obce. Záplavou je postiženo cca 94 nemovitostí, záplava nejvýše zaznamenané povodně dosahovala výše až cca 1 m. I při nižších povodních (úroveň povodně 2006) je zde ohrožováno velmi brzo cca 6 nemovitostí.

Popis navrhovaných opatření	Odhad nákladů	tis. Kč
Podklady pro řešení protipovodňové ochrany obce nejsou zpracovány. V rámci Koncepce je navržena nízká hrázka v celkové délce cca 240 m, výšky 1 m, pro ochranu několika níže ležících nemovitostí, které jsou zaplavovány již v první fázi nástupu povodně. Ochrana rozptýlené zástavby obce je velmi problematická. Možná jsou snad individuální opatření u jednotlivých nemovitostí.		1 700
